SASTAMALAN KAUPUNKI

## VÄHÄ-TIISALA

Kuntotarkastus kiinteistökauppaa varten

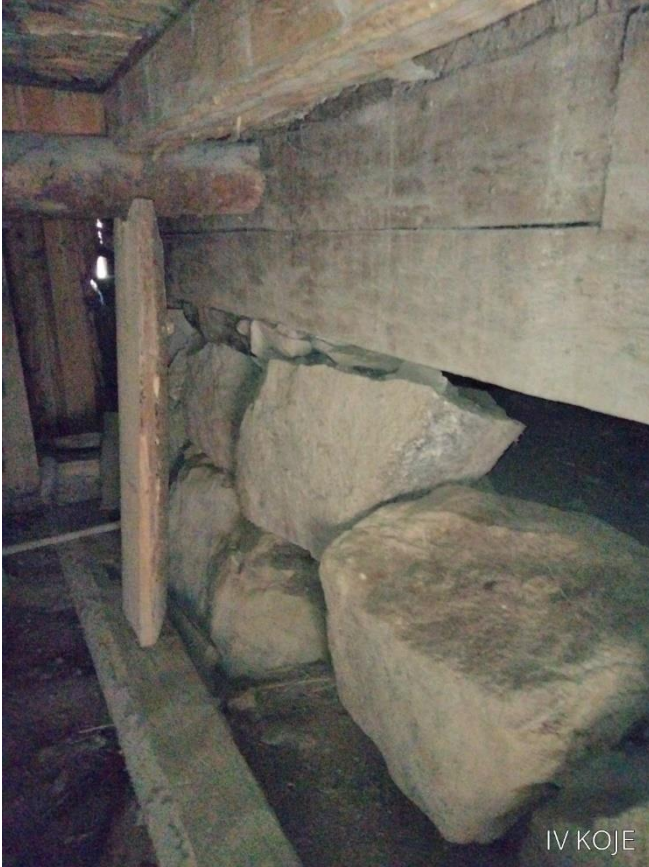
Kuva 8. Sokkeli kuistin alla, josta käynti alapohjatilään.

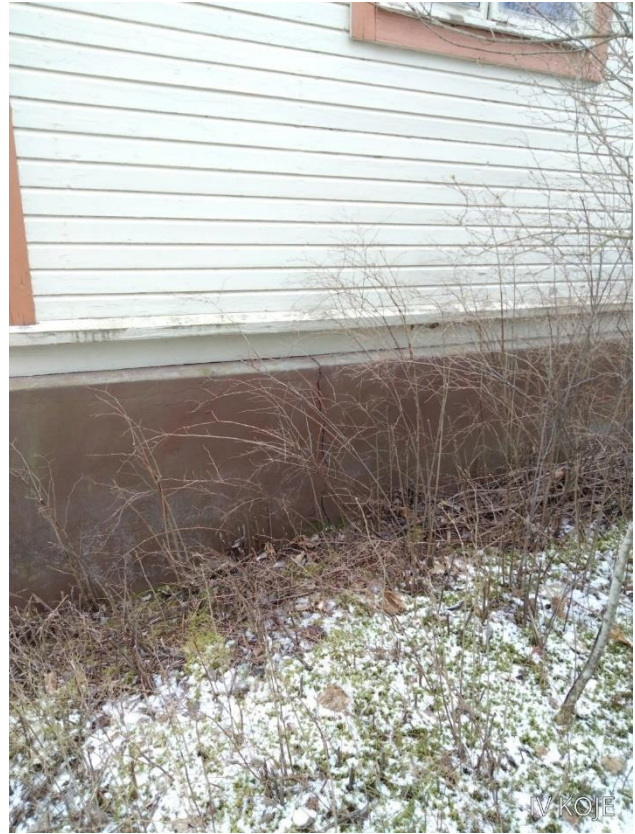
Rakenteena on ladottu luonnonkivisokkeli, joka on betonoitu ulkopinnasta. Luonnonkivisokkeli on hyvässä kunnossa eikä näkyvissä ollut vajoamisia. Sokkelin betonikuoressa on halkeama.

Kuva 9. Betonoinnissa halkeama.

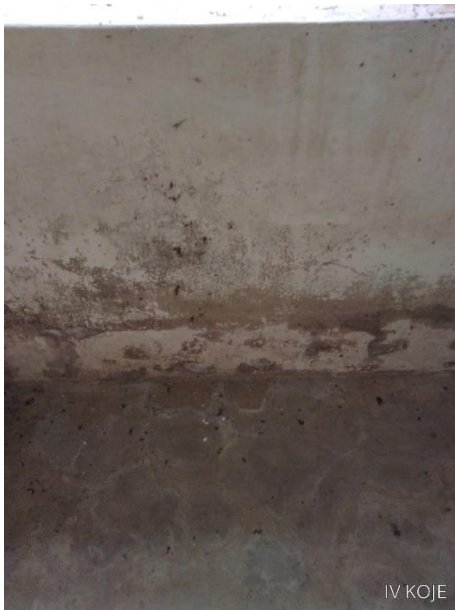
Rakennuksen laajennusosalla on kellaria, jossa on betoninen maanvastainen seinä. Ei näkyviä halkeamia, mutta sisäpinnalla nähtävissä kosteuden aiheuttamia jälkiä.

Kuva 10. Kosteusjälkiä maanvastaisessa seinässä.

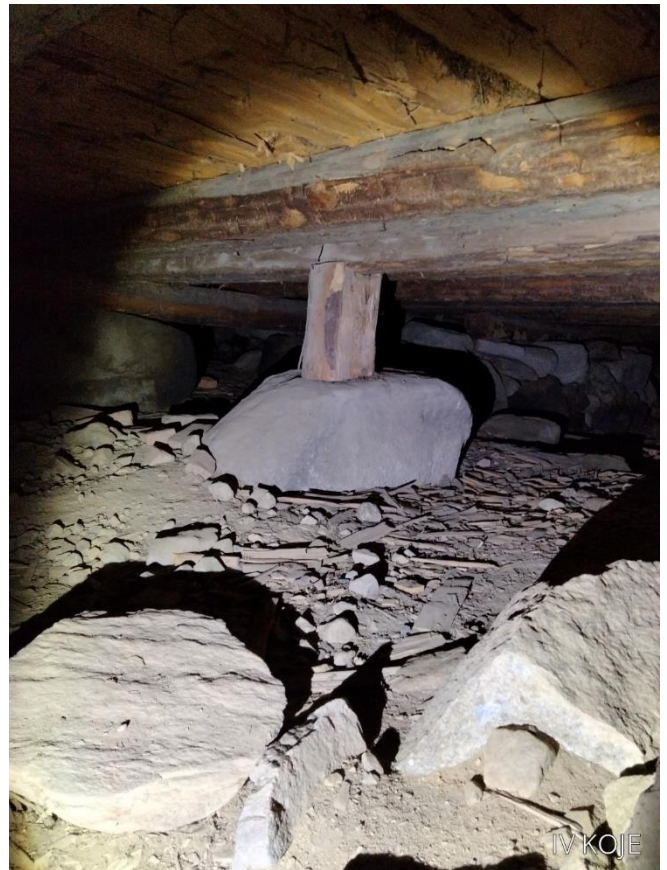
Hirret näyttivät hyväkuntoisilta kulkuaukolta katsottuna. Maassa on orgaanista materiaalia. Kiinteistön mahdollisen ostajan on kuitenkin huomioitava, että alapohja pääsee huonosti tuulettumaan sokkelin ulkokuoren umpeen betonoinnin jälkeen sekä rakennuksen lähes 200 vuotinen ikä. Hirret, jotka ovat päässeet kastumaan tai jotka ovat suoraan kiinni betonissa tai kivessä vaurioituvat helpommin.

Kuva 6. Alapohjatilassa orgaanista materiaalia. Lattian kannattajia tuetaan pölkyillä kivien päältä.

Nykysuositusten mukaan tulisi ryömintätilan maasta kuitenkin poistaa kaikki orgaaninen jäte ja materiaali. Myös maassa kiinni olevat puurakenteet tulisi poistaa. Maassa ajoittain oleva kosteus saattaa aiheuttaa orgaanisen materiaaliin homehtumis- ja lahoamisreaktioita, jolloin korvausilman mukana voi sisäilmaan päästä poikkeavia mikrobeja. On varauduttava alapohjarakenteen korjaamiseen. Alapohjassa olevat orgaaniset lämmöneristys- ja koolausrakenteet luokitellaan tänä päivänä ns. rikisrakenteiksi ( kts. kohta 3.6 ), mikä kiinteistön ostajan on tiedostettava.

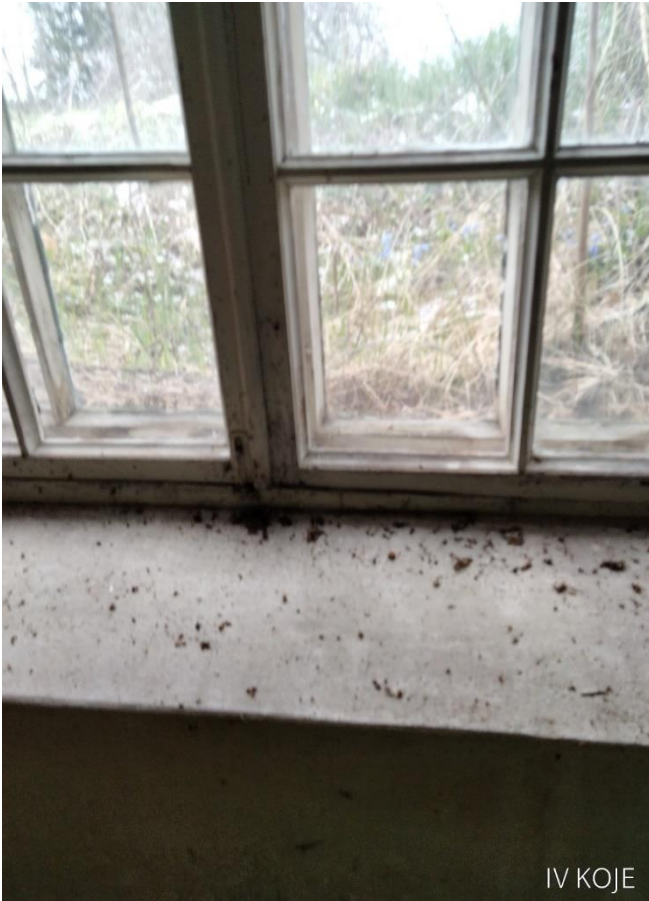
Ikkunat ovat yksilehtisiä ulospäin aukeavia ja kellarikerroksessa osittain kaksilehtisiä sisään/ulospäin aukeavia. Ikkunat ovat kunnostuksen tarpeessa.

Kuva 24. Kellarin ikkuna.

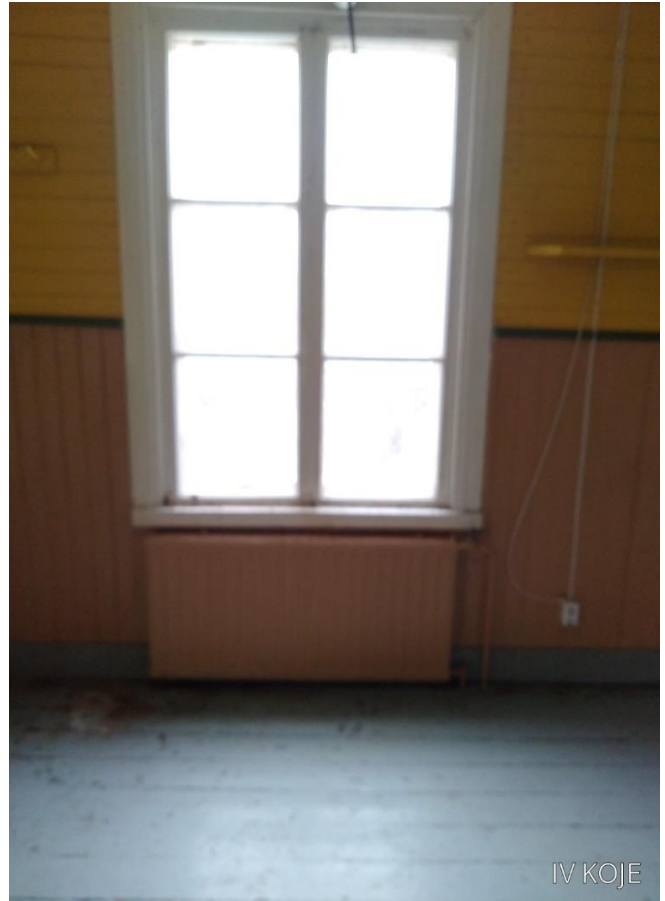
Kuva 25. 1. kerroksen ikkuna.

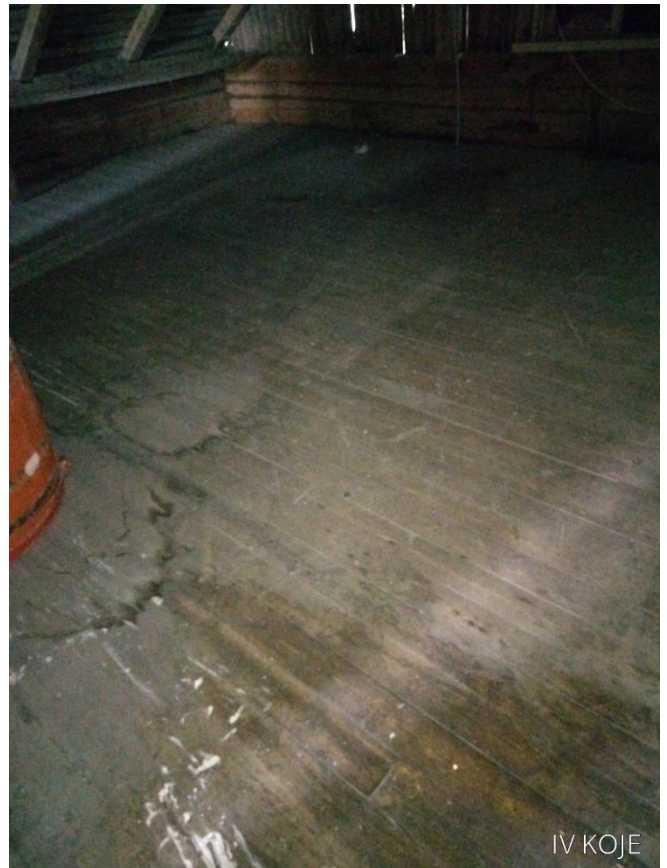
Rakennuksessa on käyttöullakko. Yläpohja on hirsirakenteinen ja lämmöneristeenä on orgaanista ainetta. Pinta laudoitettu tai päällä on hiekkaa, toimien palopermantona. Lattiassa kosteusjälkiä ja paljon roskaa. Kasvunut orgaaninen materiaali on riski sisäilman laadulle, koska se mahdollistaa mikrobien kasvun ja sisäilmahaitan. Kiinteistön mahdollisen ostajan täytyy myös tiedostaa se tosiasia, että hyvin usein vanhojen hirsirunkoisten talojen lämmöneristetilojen kohdalta hirsissä voi olla lahovaurioita, myös ulkoseinissä. Näkyviltä osin hirret olivat kunnossa. On varauduttava yläpohjan korjaamiseen.

Kuva 27. Yläpohjassa kosteusjälkiä.

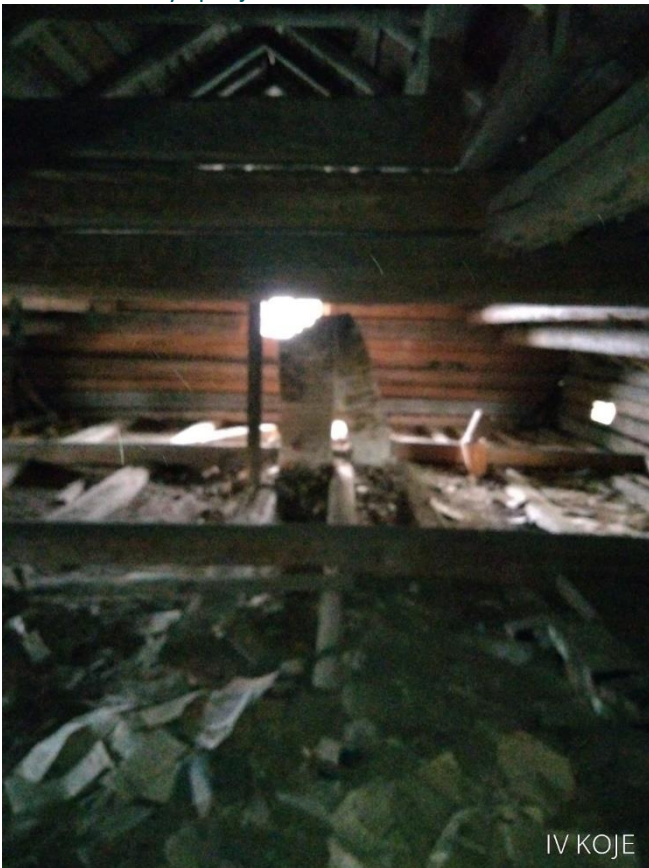
Kuva 28. Yläpohjatilassa roskaa.

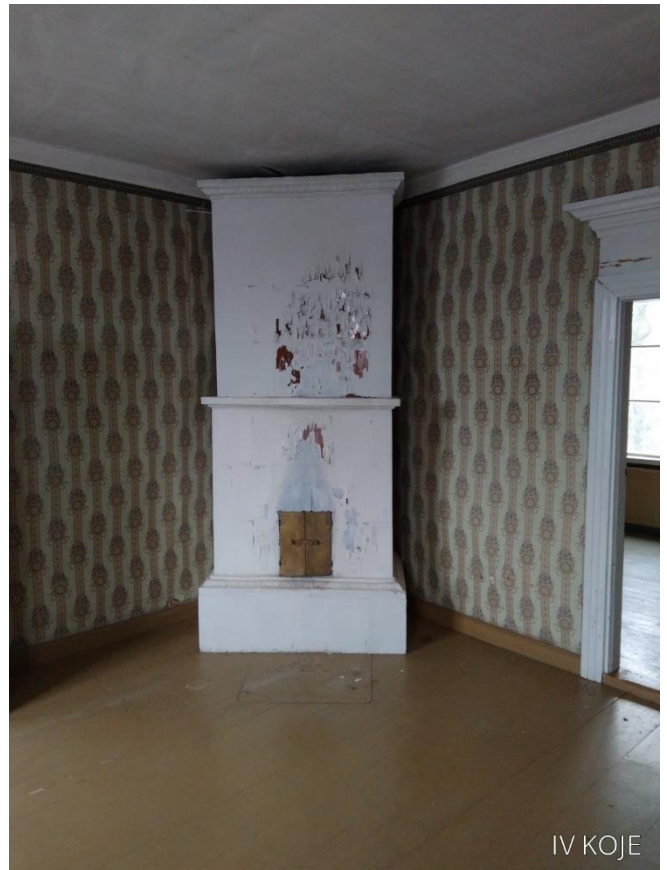
Kuva 48. Kakluuni ilman hormia.

Kiinteistö on liitetty Sastamalan Veden vesijohtoverkkoon, josta saadaan käyttövesi. Käyttövesi ja viemäroinit ovat vain rakennuksessa 1. Ei ole tiedossa, mihin viemäriverdet johdetaan. Kaikkien rakennusten ympäriltä puuttuvat salaojat. Rakennuksessa 1. on öljykattila tilojen lämmitykseen. Laajennusosan hormi ja sen tulisijat vaikuttavat käyttökuntoiselta, mutta se on tarkastettava ennen käyttöön ottoa. Rakennuksen 1 alkuperäisellä osalla ja rakennuksessa 2 on useita tulisijoja, joista puuttuu hormi tai ne ovat romahtaneet. Muiden rakennusten hormit ja tulisijat ovat rapautuneita ja osin romahtaneita. Hormit ja tulisijat pitää kunnostaa tai rakentaa uudelleen ennen käyttöä.

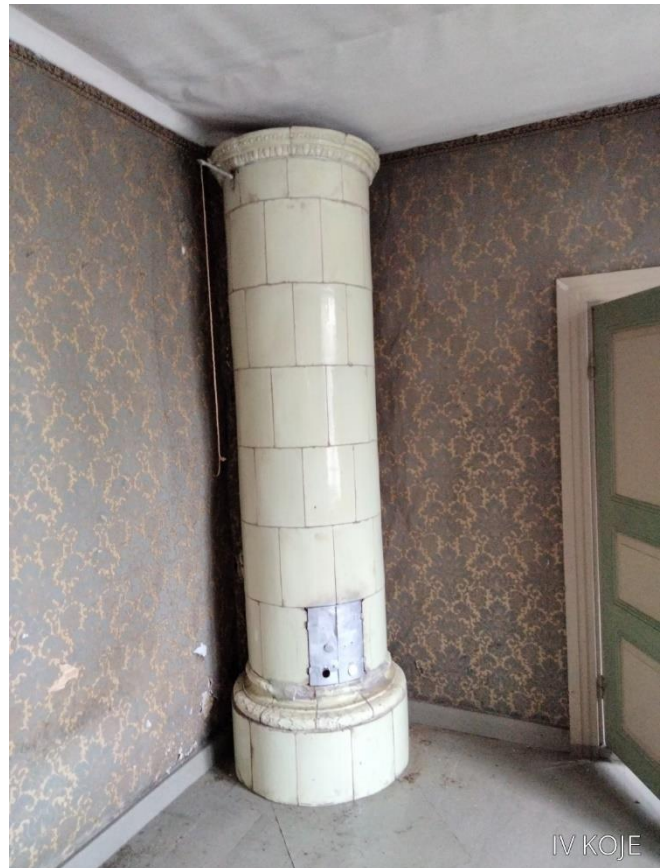
Kuva 50. Kakluuni ilman hormia.

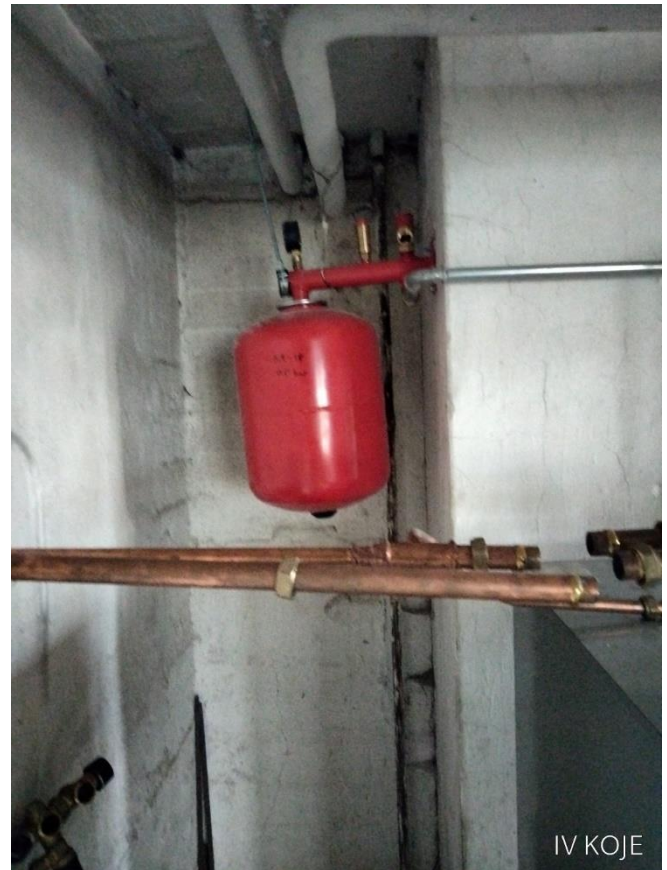
Kuva 54. Käyttövesilinja irrotettu lämmityskattilasta.

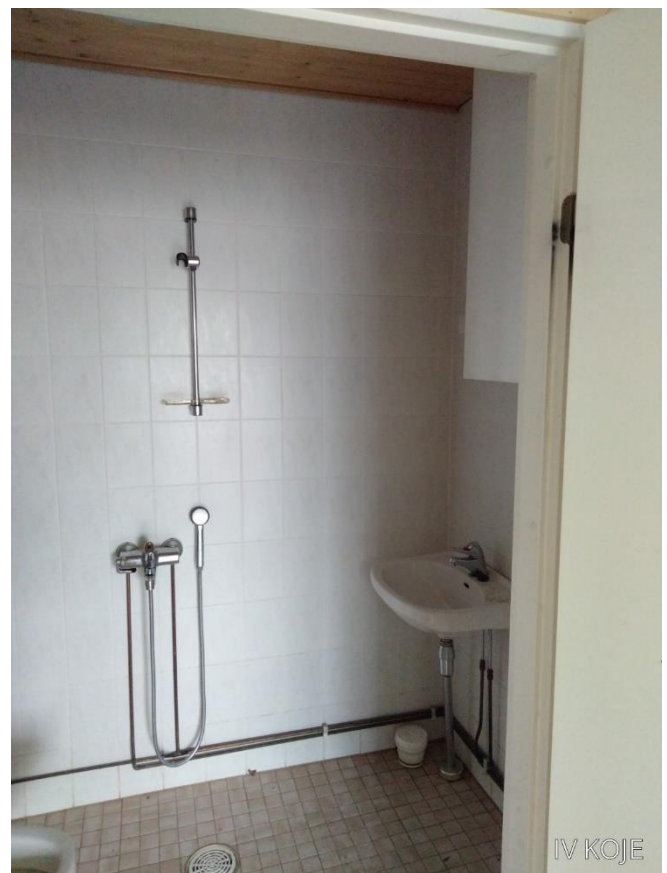
Kuva 116. KPH vesijohdot on tehty pinta-asennuksena.

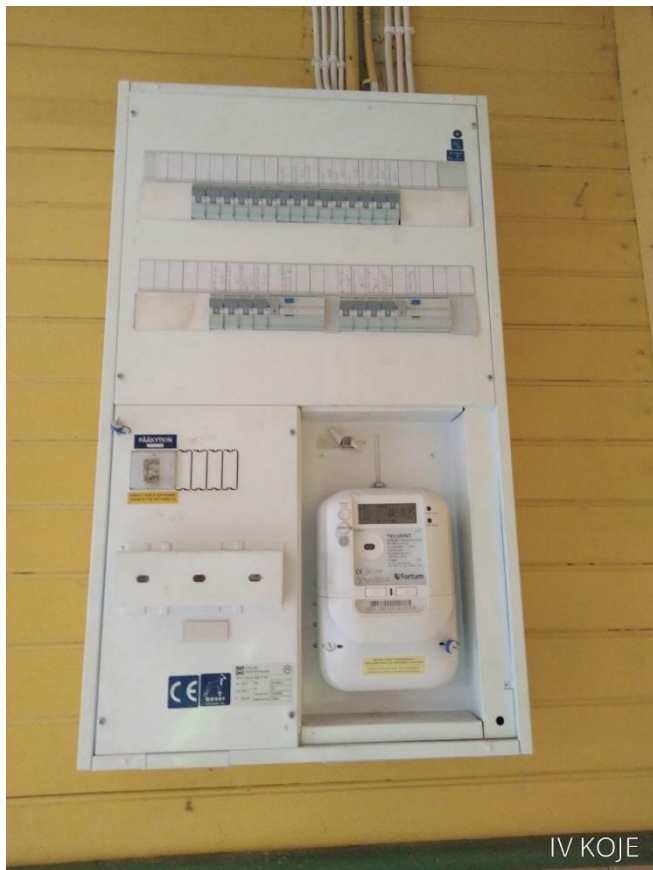
Sähkö rakennukseen tulee ilmalinjoja myöten. Rakennuksessa on uudehko etäluettava pääkeskus asuinkerroksessa ja yksi vanhempi alakeskus kellarissa lämmönjakohuoneessa. Pistorasiat ja katkaisijat ovat eri vuosikymmeniltä. Sähköjärjestelmä on uusittava pääkeskusta lukuun ottamatta.

Kuva 138. Sähköpääkeskus.

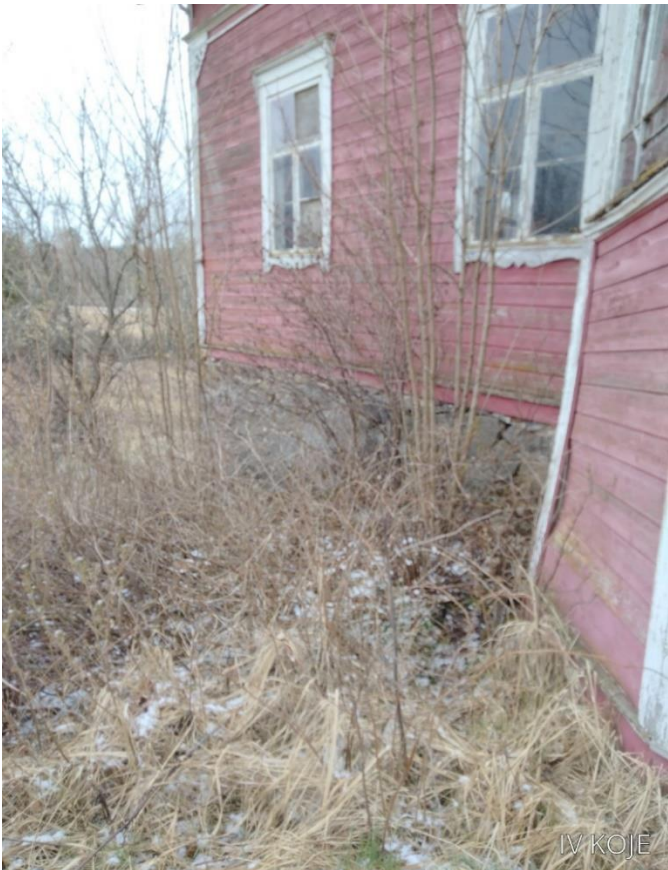
Rakennuksen vierustoilla ja pihapiirissä on villiintynyttä kasvillisuutta. Katolta tulevat sadevedet tippuvat seinän vierustoille. Sadevesikouluja eikä pystyrännejä ole. Rakennuksen ympärillä maa viettää pois päin. Nykykäytännön mukaan ei rakennuksen seinustoilla kiinni talossa saisi pitää multaa eikä istutuksia, mitkä pitävät seinien alapäitä ja sokkelirakenteita kosteina.

Kuva 62. Yleiskuva vierustalta.

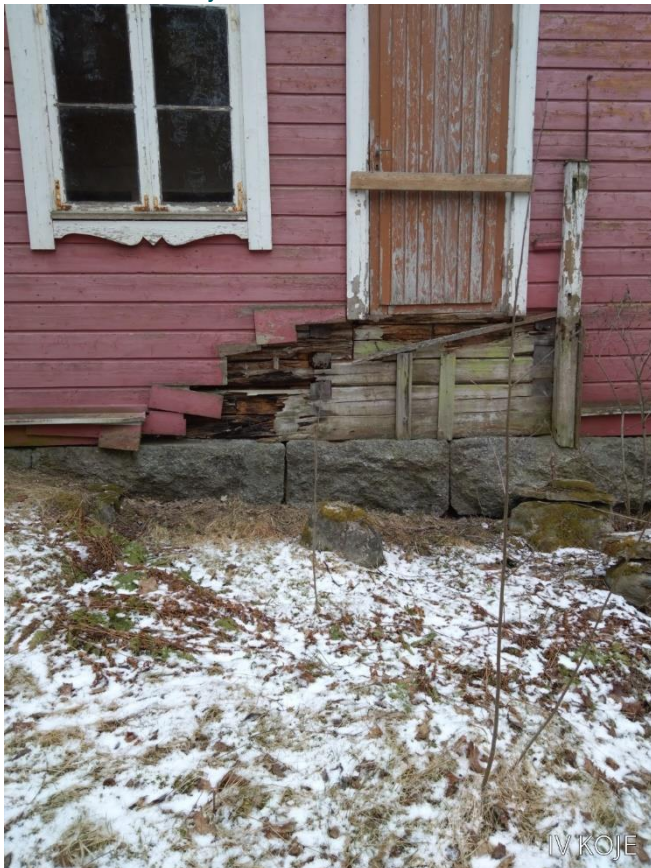
Kiinteistön mahdollisen ostajan täytyy myös tiedostaa se tosiasia, että hyvin usein vanhojen hirsirunkoisten talojen alimman hirren ulkopinnassa etenkin vaakasuuntaisten lämmöneristekerrosten, ikkunoiden ja betoniportaiden -tasojen kohdilla on lahovaurioita. Julkisivujen maalipinnat ovat huonossa kunnossa. Kuistin seinärakenteet ovat pettäneet ja seinä on pullistunut alapäästään sisäänkäynnin vasemmalla puolella.

Kuva 69. Julkisivun lahovauriota.

On varauduttava ulkoseinärakenteiden korjaamiseen.

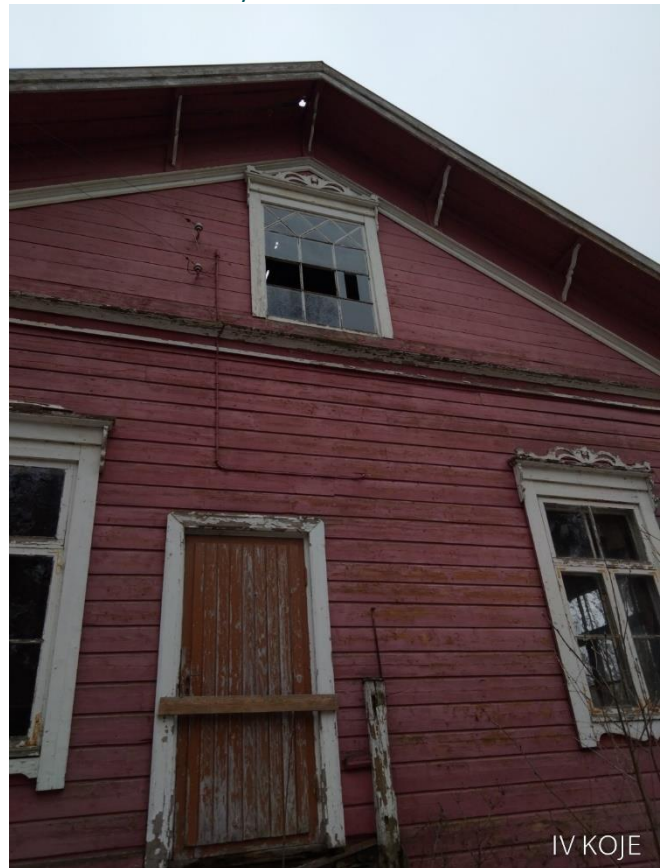
Kuva 70. Julkisivu on kunnostuksen tarpeessa.

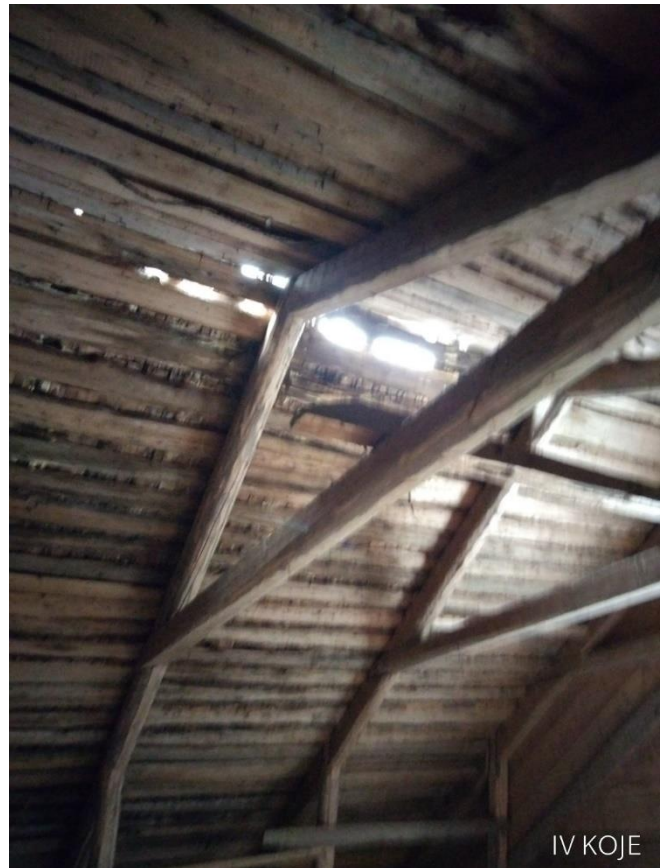
Yläpohja on hirsirakenteinen ja lämmöneristeenä on sahanpurua. Palopermantoa ei ole. Vesikatossa on reikiä, joiden kautta rakennukseen päässyt sade- ja sulamisvesi on kastellut yläpohjaa. Täytteeseen on voinut syntyä mikrobikasvua, joka heikentää sisäilman laatua ja kosteus on voinut synnyttää lahottajasientä kantaviin puurakenteisiin heikentäen niiden kantavuutta. On varauduttava yläpohjarakenteen korjaamiseen.

Kuva 74. Katossa reikiä, joista tuleva vesi kastelee rakenteet.

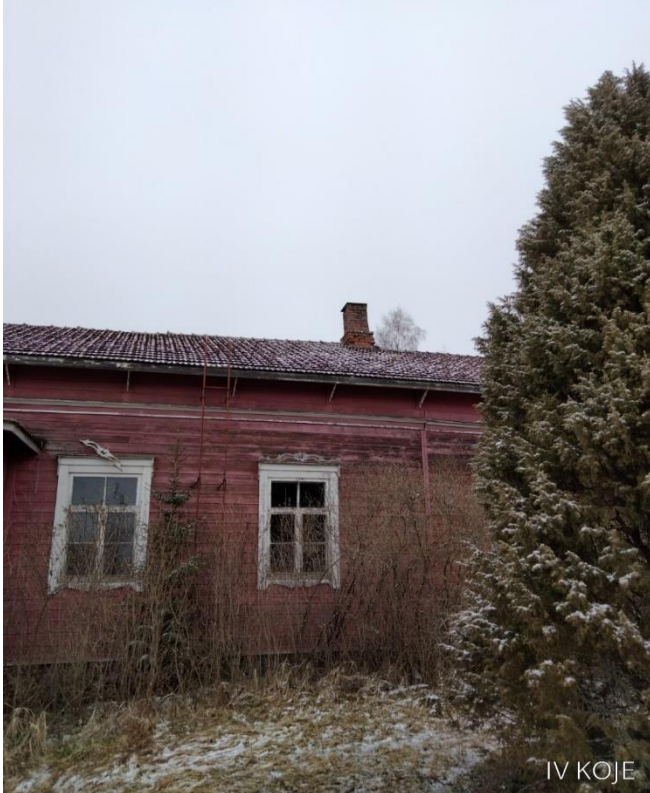
Tiilipintainen harjakatto. Kattotiilien alla on päreet ja harvalaudoitus. Kannatinrakenteet ovat hirttä. Vesikatossa on reikiä. Kosteus on voinut synnyttää lahottajasientä kantaviin puurakenteisiin heikentäen niiden kantavuutta. Katolle ei ollut pääsyä tarkastamaan tiilikatteen kuntoa. Vesikatto on korjattava heti.

Kuva 75. Yleiskuva vesikatosta.

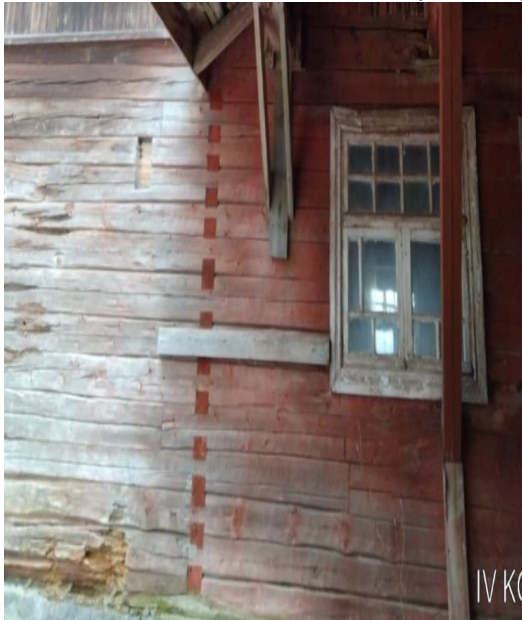
Rakennuksen ensimmäinen kerros on pääasiassa hirsirakenteinen, osin rankarakenteinen vaakalaudoitus ja toisen kerroksen julkisivu ja on pysty-laudoitettu. Alin hirsikerta on liian lähellä maanpintaa. Hirret ovat osittain huonossa kunnossa ja niissä on lahovaurioita. Hirsien pinnalla kasvaa vihreää jäkälää tai sammalta. Julkisivun rakenteet vaativat kunnostusta ja hirsiiä pitää vaihtaa.

Kuva 100. Lahovaurioita julkisivussa.

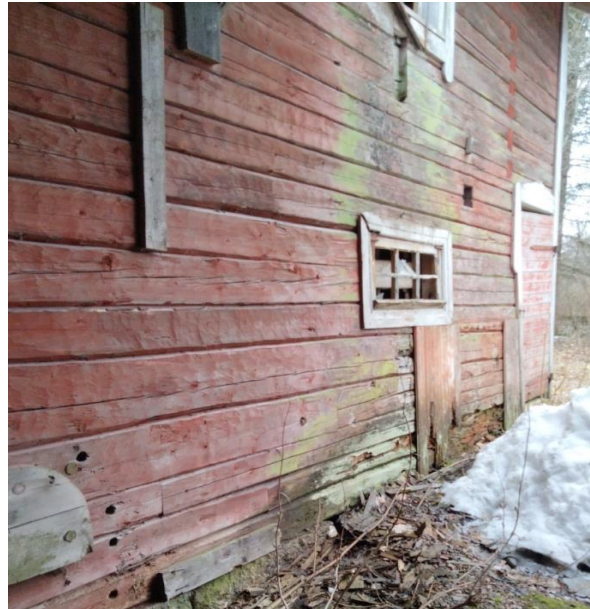
Kuva 101. Lahovaurioita julkisivussa.

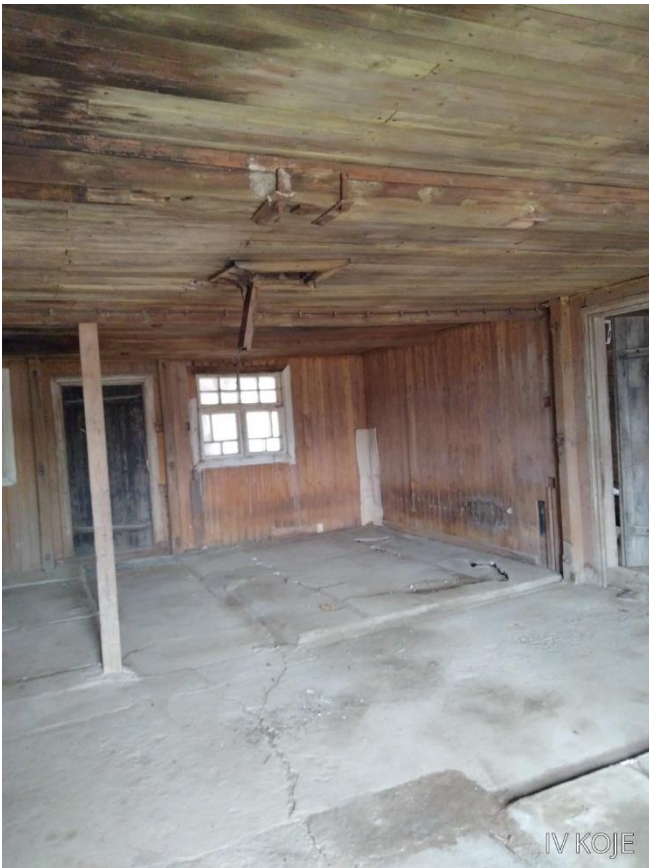
Kuva 112. Katossa on vuotojälkiä ja seinät ovat kuluneet ja lattiassa halkeamia.

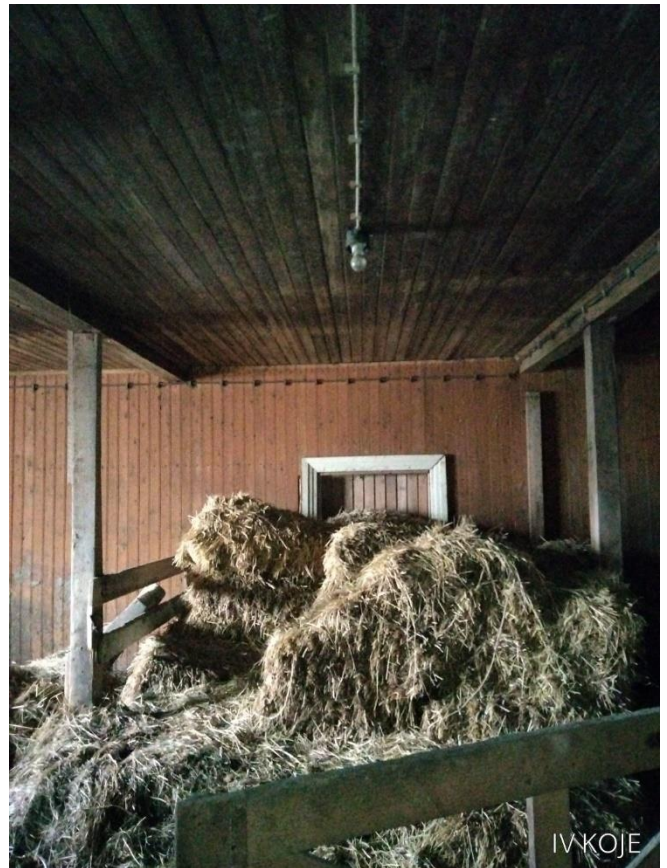
Kuva 113. Katossa likaa ja kosteusjälkiä.

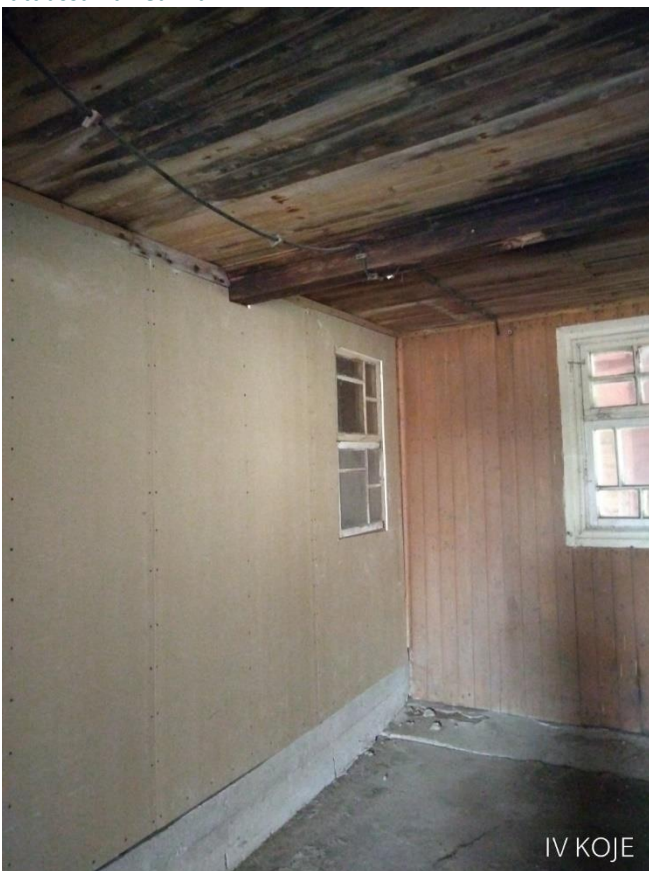
Kuva 114. Katossa vuotojälkiä. Myöhemmin tehtyä kipsilevyseinää.

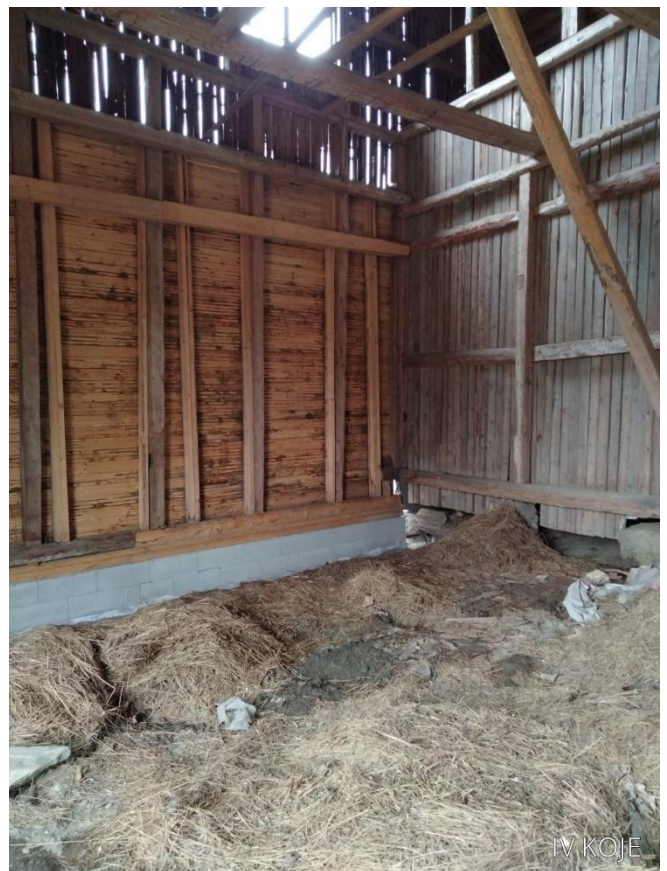
Seinien ja kattojen sisäverhoukset ovat lautta tai puuttuvat osittain. Lattiarakenteet ovat päällystämättömiä.

Kuva 115. Pinnottomaa seinäpintaa.

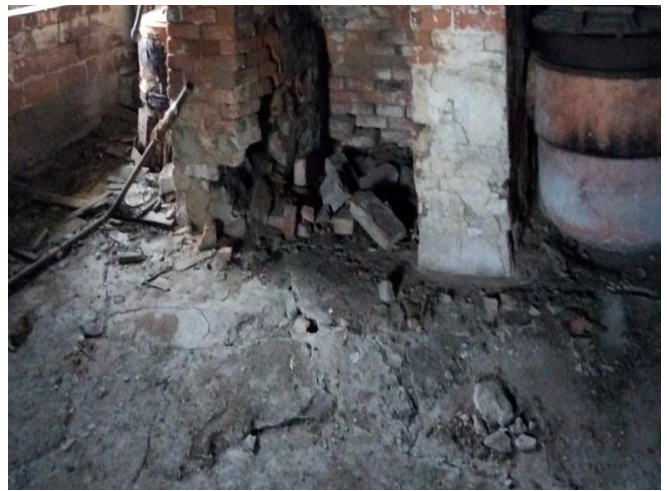
Kuva 120. Lattian pinta on vaurioitunut.

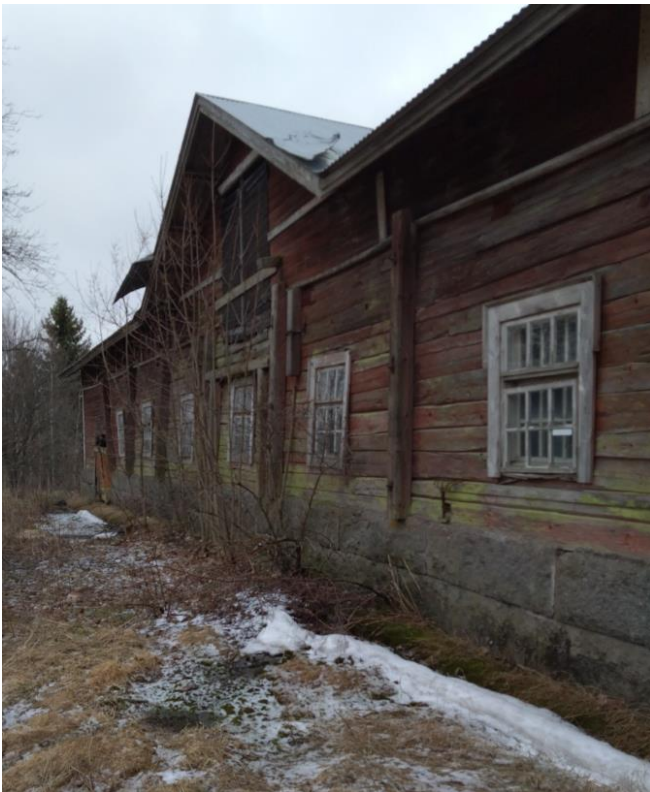
Rakennuksen ensimmäinen kerros on hirsirakenteinen ja toisen kerroksen julkisivu on pystylaudoitettu. Julkisivu on kallistunut eivätkä jatkosten kohdilla olevat pystyhirret, följarit, ole suorassa. Alemmissa hirsikerroksissa kasvaa sammalta tai jäkälää. Hirsien pinnoilla on vaurioita. Ylisille johtava silta on purettu. Julkisivun rakenteet vaativat kunnostusta

Kuva 16. Yleiskuva julkisivusta.

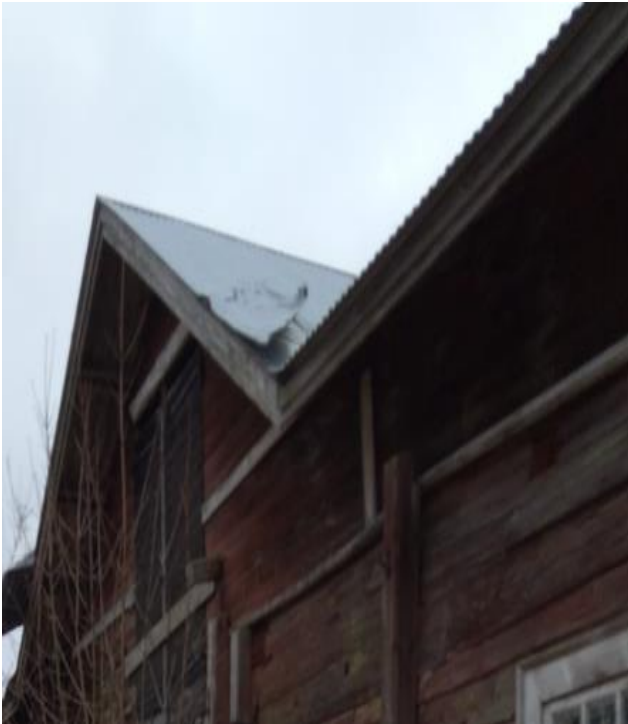
Yläpohja ja vesikatto ovat hirsien varaan rakennettu. Vesikatto on aaltopeltiä ja uudehko. Vesikatto on repeytynyt irti sisäjiiristä. Vesikatossa on aukkoja hormin ja harjankohdalla. Sadevesi on päässyt kastelemaan rakenteita ja piilossa olevat kantavat rakenteet ovat voineet laajemmin vaurioitua. Yläpohja on osittain sortunut, yläpohjan alapuolen laudoitus ja täytteet roikkuvat navetassa. Yläpohja on korjattava.

Kuva 19. Vesikaton aaltopelti on repeytynyt sisäjiiristä.

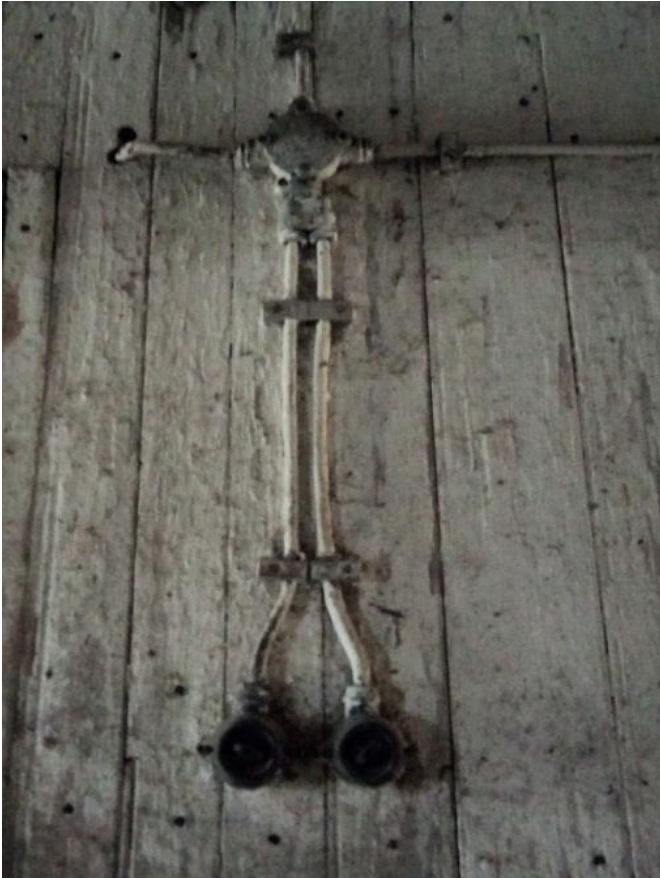
Rakennus kuuluu sähköverkkoon. Sähköpääkeskuksia ei havaittu. Jakorasiat ja kytkimet vanhoja. Irrallisia joh-toja roikkuu katossa. Sähköjärjestelmä uusittava.

Kuva 29. Vanha jakokeskus ja kytkimet.

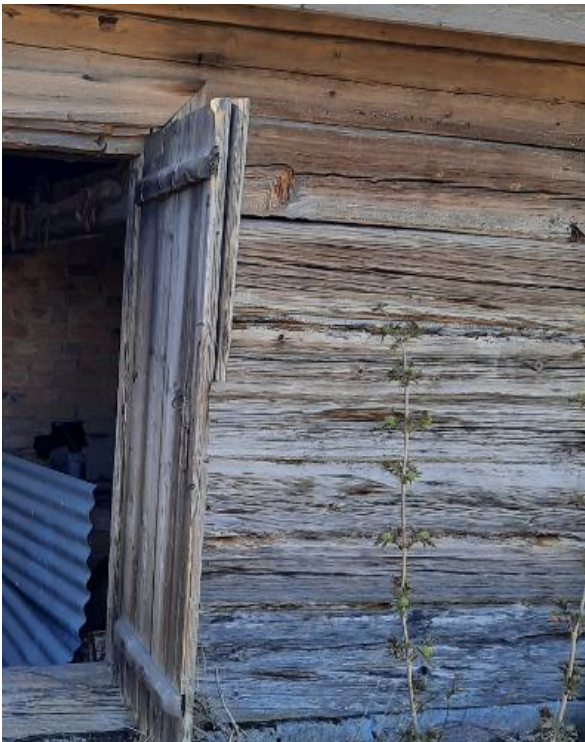
Rakennuksen seinät ovat tasakertaan asti vaakahirsiä ja päätykolmiot ovat pystylaudoitettuja. Seinäpintoja ei ole pinnoitettu ja hirret ovat vaurioituneet. Julkisivun rakenteet vaativat kunnostusta.

Kuva 38. Yleiskuva julkisivusta.

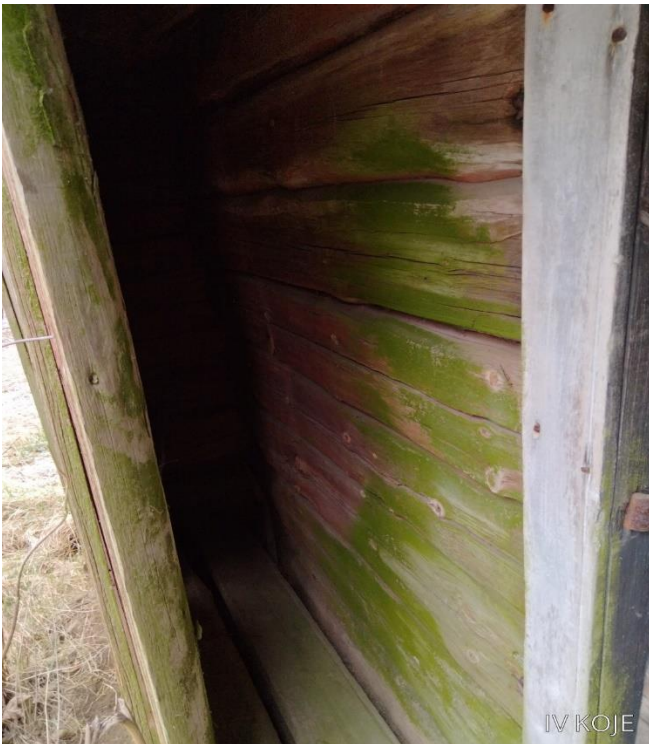
Rakennus on hirsirakenteinen ja julkisivu on vuorattu peiterimalaudoituksella. Seinällä kasvaa jäkälää tai sammalta. Ulkoseinä on vaurioitunut kosteudesta. Hirret ovat päistään haperot. Ulkoseinärakenteet vaativat kunnostusta.

Kuva 53. Seinässä vihreää kasvustoa.

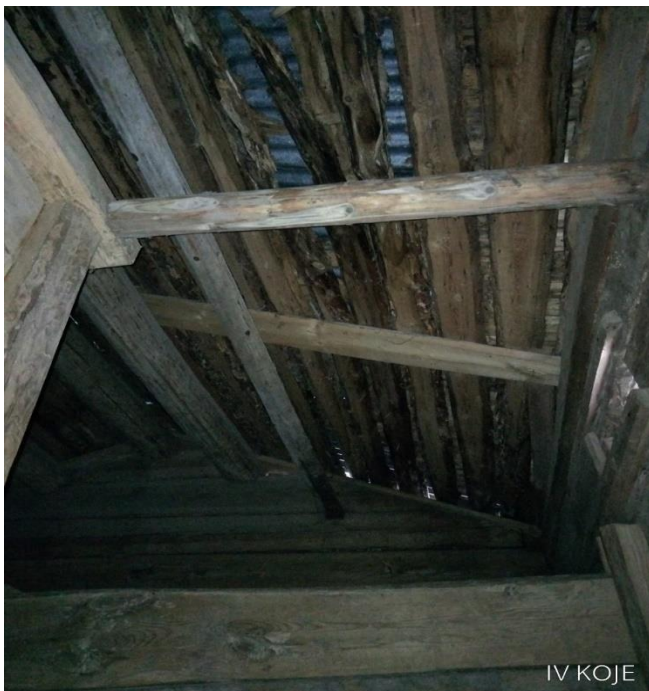
Yläpohjat ovat hirsirakenteisia. vesikattona on aaltopelti, jonka alla on päreet ja harvalauditus. Katossa on ollut vesivuotoja, joka on aiheuttanut rakenteiden lahoamista. Katto on korjattava.

Kuva 56. Yläpohjarakenne, jota vesi on vaurioittanut.

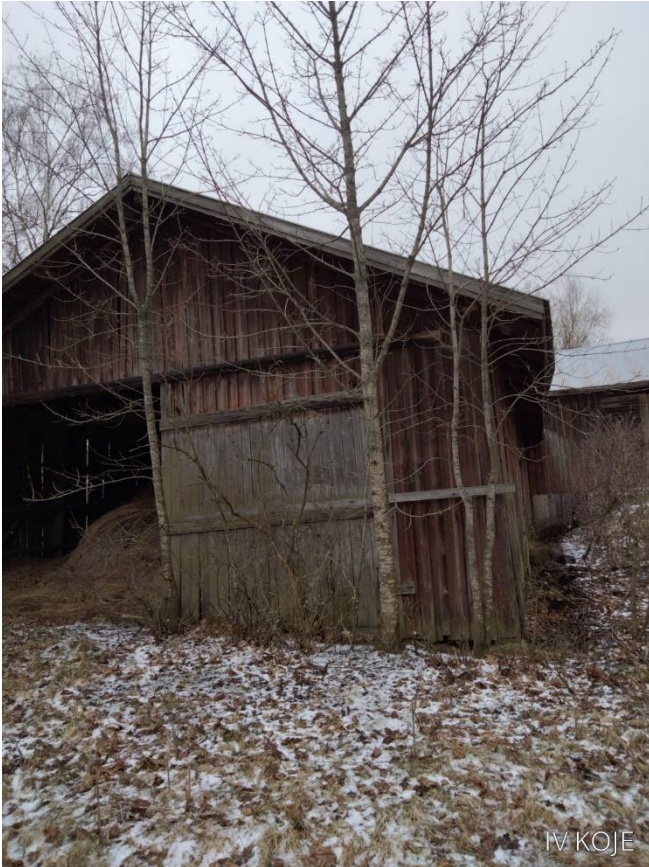
Suulan runkorakenteet ovat hirttä ja julkisivu on harvaan pystylaudoitettu. Kuivurin julkisivun 1. kerroksen julkisivu on metallia ja ylempänä on pystylomalaudoitus. Suulan julkisivun laudoitus on alapäästään maan tasalla ja on kosteudesta vaurioitunut. Lähellä maanpintaa olevat runkorakenteet ovat olleet kosteudelle alttiita, mikä altistaa lahovaurioille. Julkisivu vaatii kunnostusta.

Kuva 59. Seinä liian lähellä maanpintaa.
