SUUNTAANTAVA KUNTOTUTKIMUS
SASTAMALAN SEURAKUNTA
KIIKAN LASTENTALON JA ASUNTORAKENNUS
No:153933

Länsitie 3
38300 Sastamala

Tarkastusajankohta: 8.2.2024

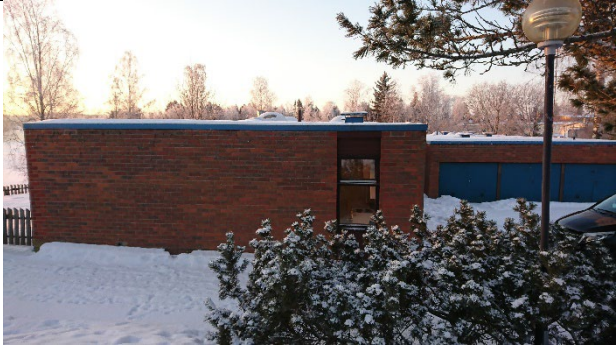
Yleiskuva seurakuntatalon suunnasta.	Lastentalon etelän julkisivua.

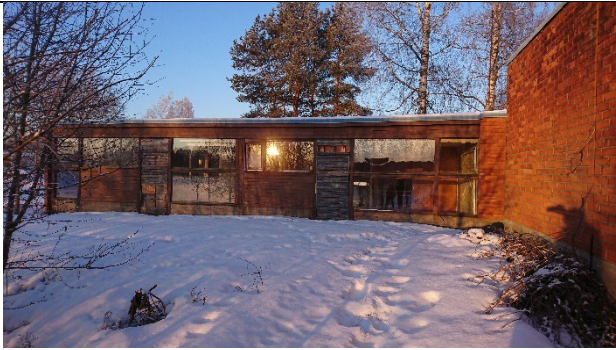
Asuntotalon etelän julkisivua.	Asuntotalon pohjoisen julkisivua.

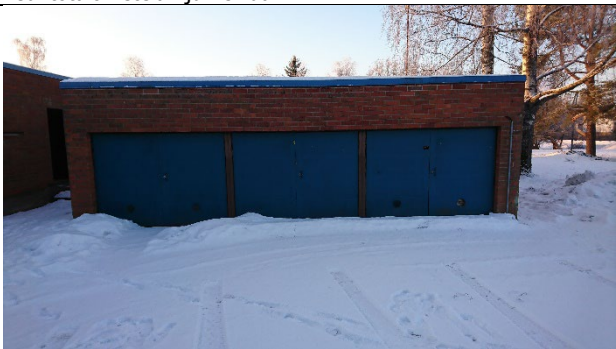
Asuntorakennuksessa oleva kylmiöosasto on elinkaarensa ylittänyt. Samassa rakennuksessa oleva autotalliosasto on toiminut kiinteistön varastona ja sen lämmitys on erityisjärjestelyin pidetty toiminnassa. Autotallin osalla piha viettää oviin päin jyrkästi, jolloin sulamis- ja sadevedet ovat päässeet kynnykseltä sisään vaurioittaen alapohjarakenteita sekä seinärakenteiden alaosia.

Autotallin ovet, pihamaa viettää jyrkästi rakennukseen päin.	Tiiliverhouksessa runsaasti pakkasrapautumaa.

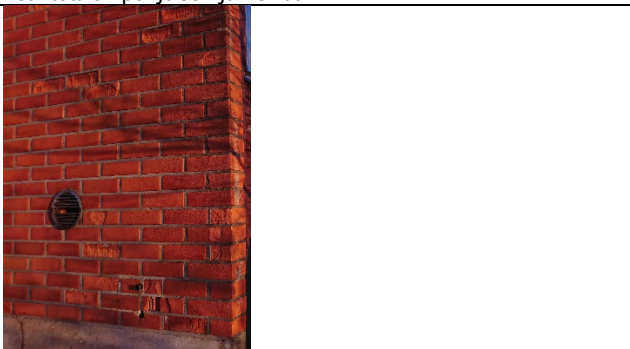
Julkisivun tiiliosissa runsasta pakkasrapautumaa, joka on seurausta räystäättömästä rakenteesta tiiliverhouksen jäädessä märäksi ja jäätyneen seurauksena rapautuneen.

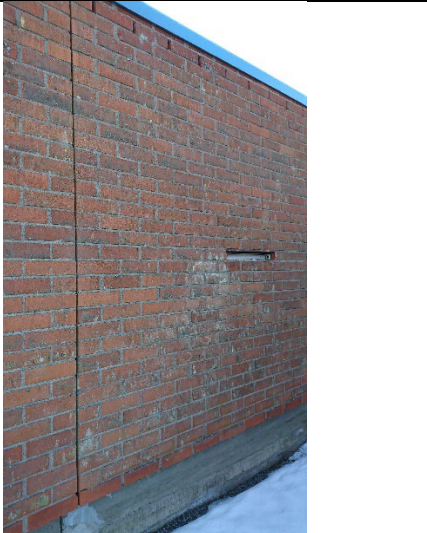
Lastentalon pohjoisenpuolen ikkunat	Tiiliverhouksessa jäkäläkasvua.	Paneeliverhous rapistunut, eristettä puuttuu.

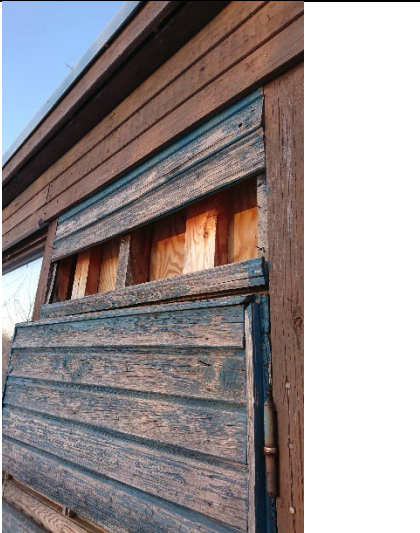
Julkisivun puuosien todettiin olevan osin purkukuntoisia ja niiden takana ei havaittu riittävää tuuletusväliä eikä kaikin osin lämmöneristeitä.

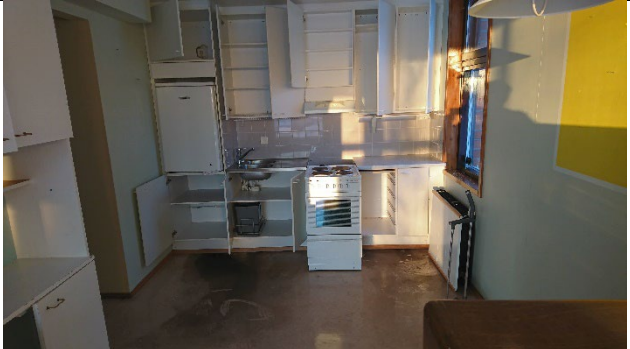
Kerhotila	Keittiössä vuotovauriojäljet allaskaapin ja lämpöpatterin kohdalta.

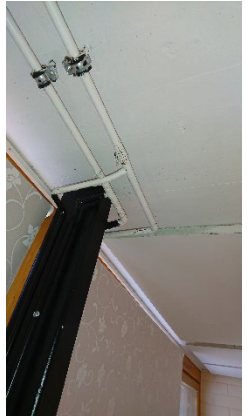
Kiinteistöissä on ollut vesikiertoinen patterilämmitys. Lämmön tulojohdot on sijoitettu lämpökanaaliin ja patterien jakojohdot on nostettu seinälle. Putket ovat kupari- ja teräsputkia. Lämmitysputkissa on useita jäätymisvaurioita.

Kanaali	Toimisto-osan yleiskuvat	Lämpöputkien jäätymisvaurio

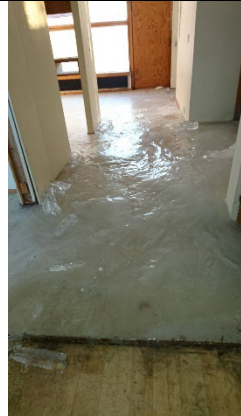
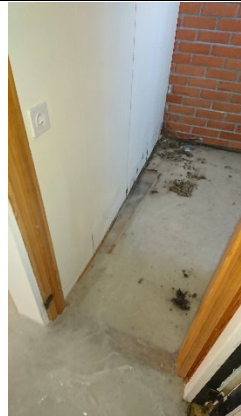
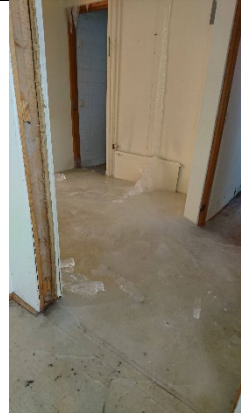
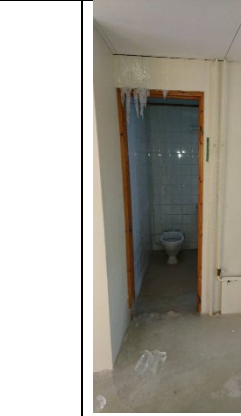
Molemmissa rakennuksissa havaittiin tarkastuksessa useita käyttövesi- ja lämmitysverkoston putkien jäätymisvaurioita. Asuintalon osalla molemmissa asunnoissa oli vuotovesi jäänyt lattialle, kattoon ja seinille. Näiden vaurioiden takia on molempien rakennusten sisäpuoliset pinnoitteet sekä puu- ja levyrakenteiset osat purettava.

Asunto 1; vuotovedet jäätyneet rakenteisiin

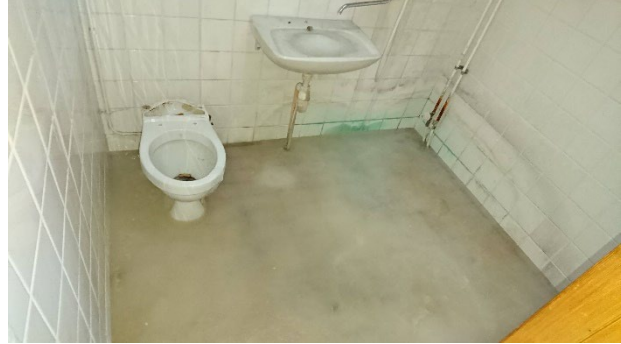
Asunto 1; kph:n pinnoille jäätynyt vuotovesi.

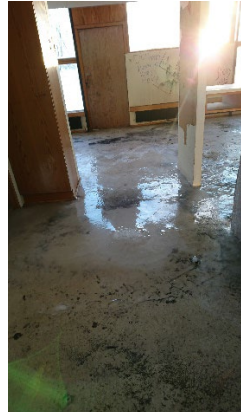
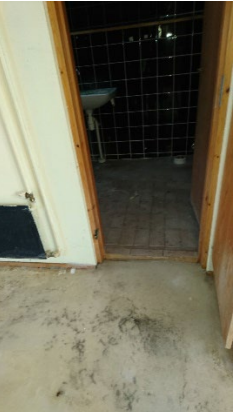
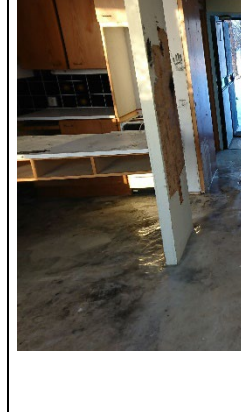
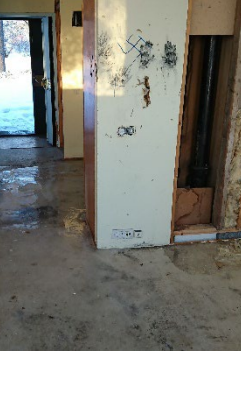
Asunto 2; vuotovedet jäätyneet rakenteisiin.
