Sastamala Karkku

Arkeologinen tarkkuusinventointi 2025

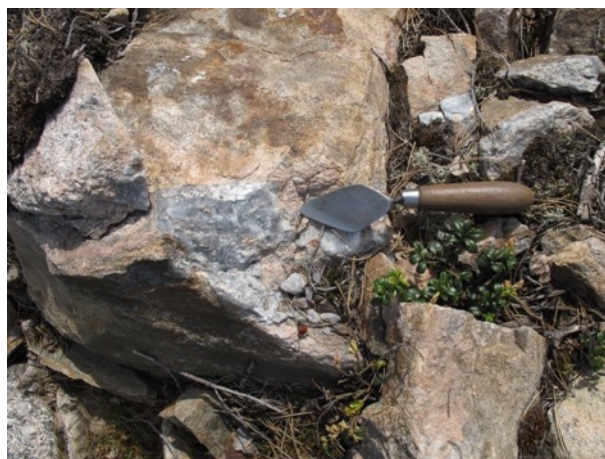
Kuva 10. Luonnollinen kvartsiesiintymä peruskallioista irronneessa lohkarissa. Kuva Hannu Takala, Maanala Oy.

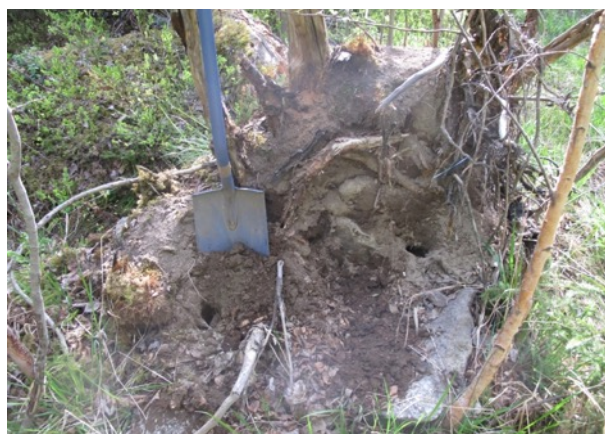
Kuva 11. Alueen tuulenkaadot tarkistettiin, ja niistä kävi ilmi, että karkean moreenin lisäksi alueella oli myös hienompaa maa-ainesta. Arkeologiseen kulttuuriperintöön liittyviä havaintoja ei tuulenkaadoista eikä rikkoutuneista maastokohdista kuitenkaan tehty. Kuva Hannu Takala, Maanala Oy.
