SASTAMALAN KAUPUNKI

## VÄHÄ-TIISALA

Kuntotarkastus kiinteistökauppaa varten

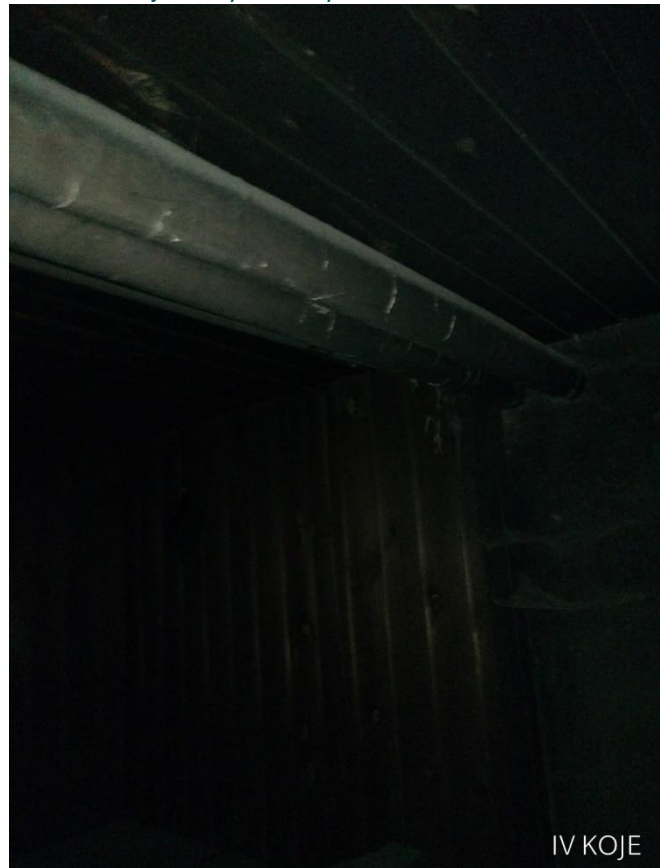
Kellarikerroksessa on sauna ja suihkuhuone. Saunan läpi kulkee lämmitysverkoston putket, jotka on eristetty todennäköisesti asbestia sisältävällä materiaalilla. Putket jatkuvat eristettynä muihin tiloihin. Suihkutilan seinät ovat puupaneelia. Vedeneristyksestä ei ole tietoa. Suosittelemme kuitenkin kiinteistön mahdollisen ostajan varautuvan märkätilojen täydelliseen saneeraamiseen.

Kuva 41. Saunan läpi kulkevat lämpöputket, joiden eristeessä on asbestia.

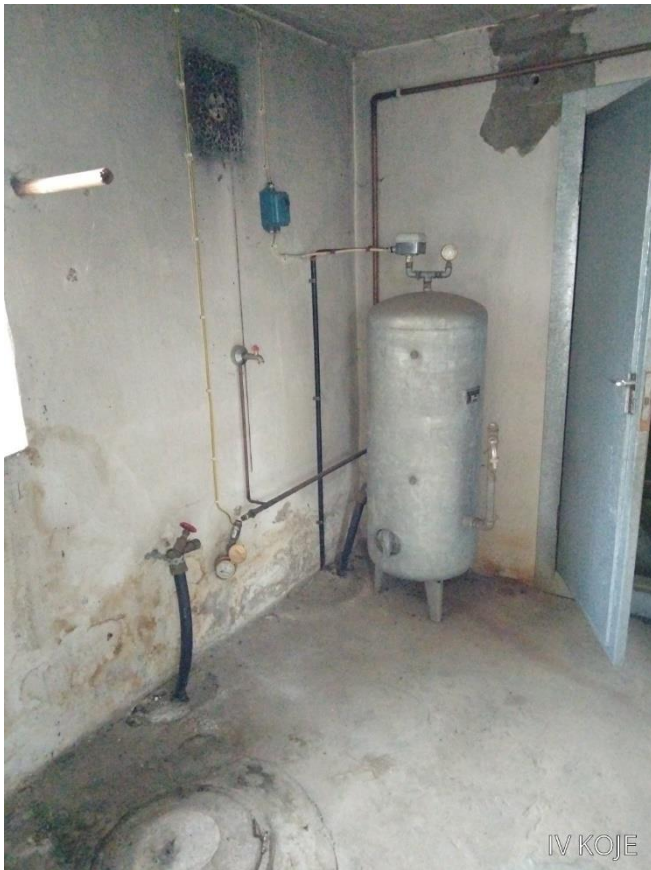
Käyttövesi on katkaistu. Kiinteistö on liitetty Sastamalan Veden vesijohtoverkostoon. Veden laatua ei ole tarkastettu. Putkisto koostuu monen ikäisistä osista ja materiaalit vaihtelevat. Suurelta osin järjestelmä on teknisen käyttöikänsä päässä. Suosittelen järjestelmän uusimista.

Kuva 10. Vesimittari irrotettu päävesilinjasta.

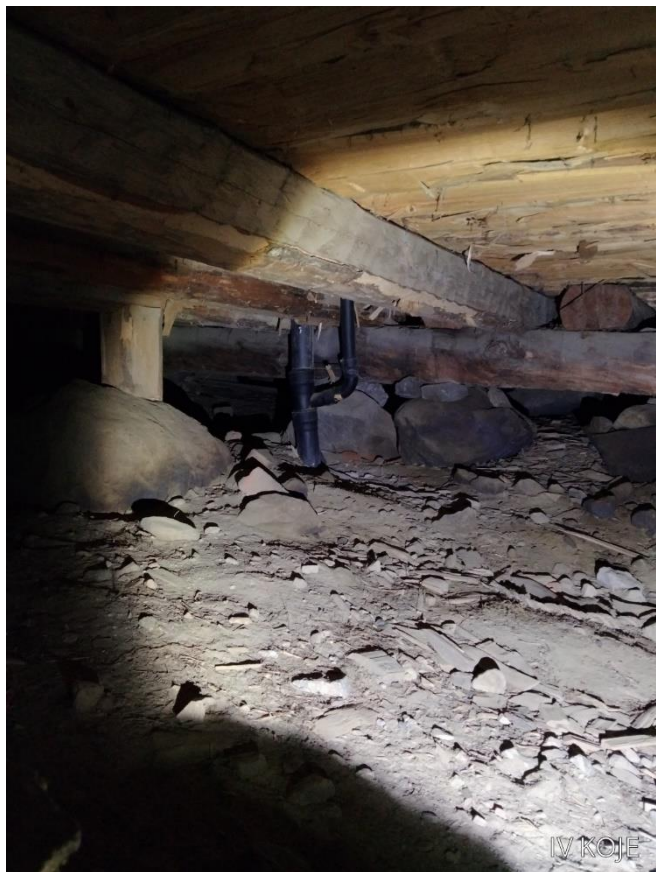
Keittiön ja kylpyhuoneen vedet johdettu alapohjatilassa olevan valurautaviemärin kautta. Kellarikerroksen viemäreistä ei ole tietoa. Viemärit ovat teknisen käyttöikänsä päässä. Viemärikaivoa ei havaittu.

Kuva 127. Viemäriputket ovat valurautaiset.

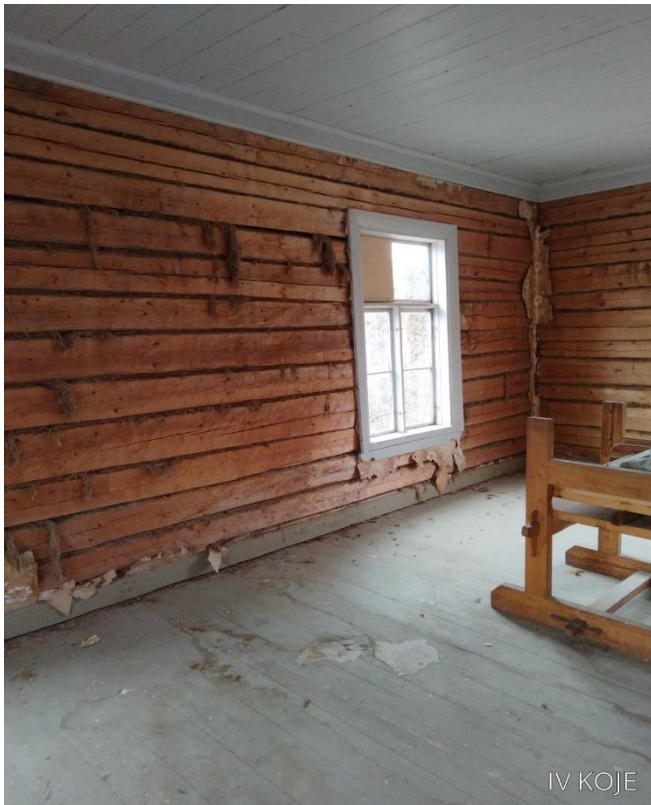
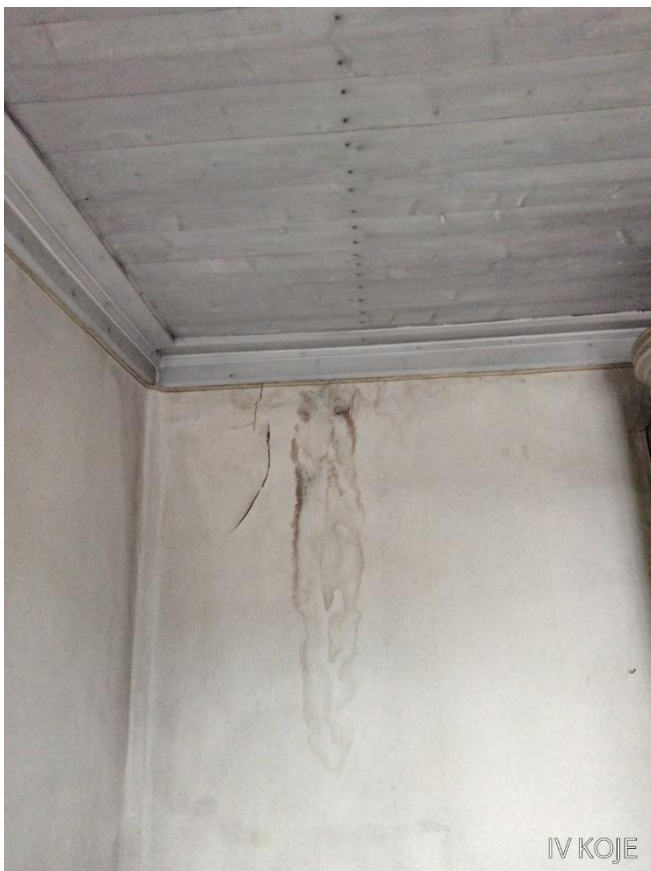
Rakennuksessa on maalatut laualattiat, joissa on vesijälkiä ja ne ovat likaiset. Seinillä on tapettia, joka on osittain revitty pois. Hirret ovat näkyvillä Seinällä valumajälkiä ja mikrobikasvua. Katto on maalattua lautta ja pinnoitettu vanhalla sisustusmateriaalilla, luultavasti pinkopahvia. Katon maali hilseilee ja pinkopahvissa on silmin nähtävää mikrobikasvua. Katon pinnoitteessa on myös reikiä. Pintamateriaalit on uusittava tai korjattava.

Kuva 79. Yleiskuva lattia ja seinäpinnasta.

Kuva 80. Yleiskuva seinäpinnasta.

Kuva 81. Yleiskuva seinä- ja kattopinnasta.

Kuva 82. Yleiskuva.

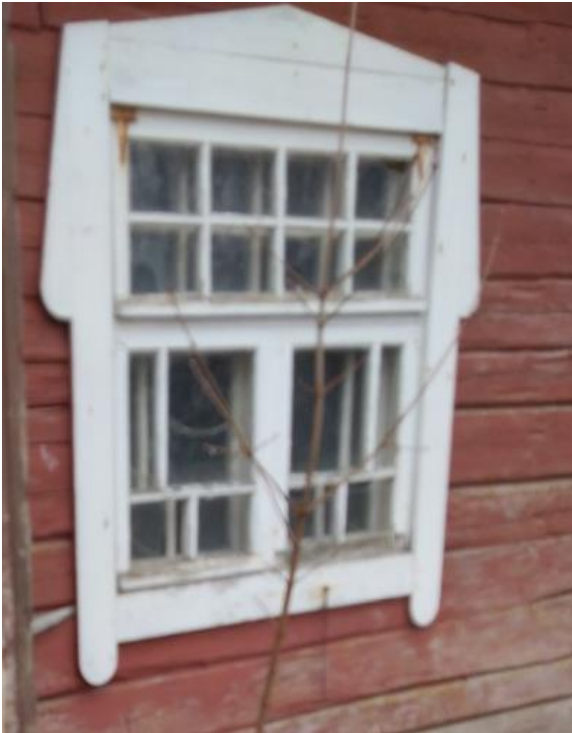
Ikkunat ovat kaksi tai yksilasisia ja vaativat kunnostusta.

Kuva 103. Pääjulkisivun puolella ikkunoissa on kansallisromanttisia piirteitä.

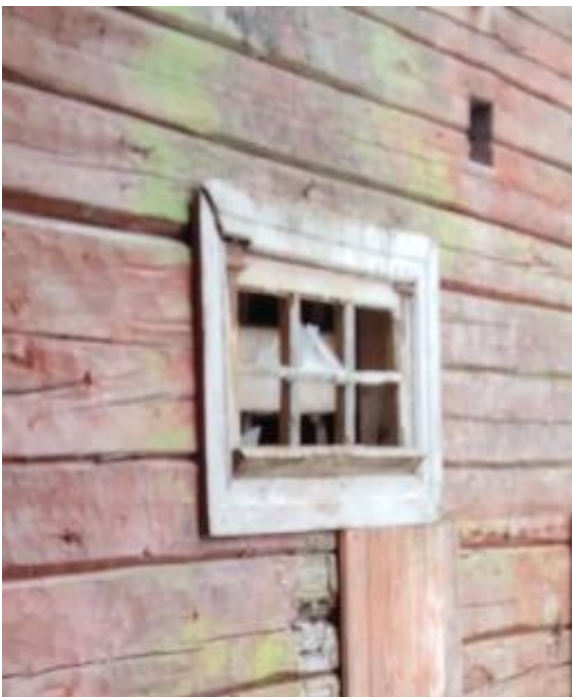
Kuva 105. Ikkunalasit ovat rikki.

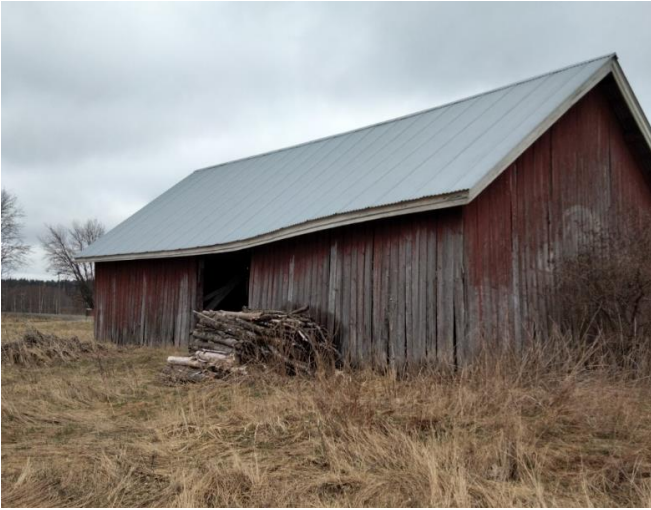
Rakennuksen kantavat rakenteet ovat hirsirakenteisia ja julkisivu on harvapystylaudoitettu. Julkisivun rakenteet vaativat kunnostusta

Kuva 118. Julkisivun maalipinta on huonokuntoinen.

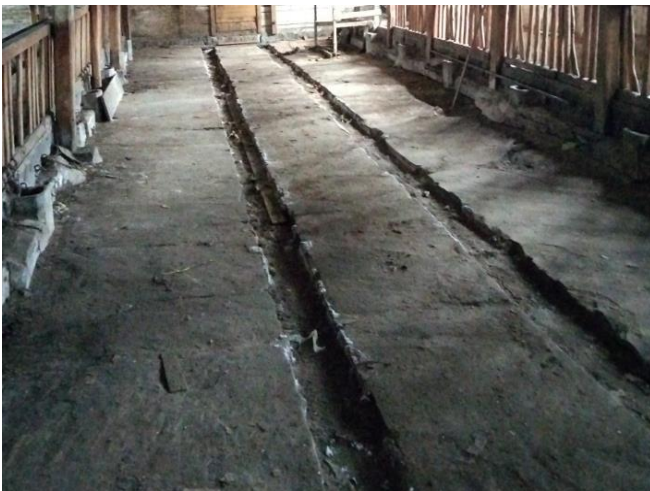
Alapohjarakenteena on maanvastainen betonilaatta. Betoniin on imeytynyt vuosien aikana eläinten jätteet. Mikäli tilaa käytetään muuhun tarkoitukseen, on alapohja syytä uusia.

Kuva 119. Navetan lattia on raakabetonipinnalla.

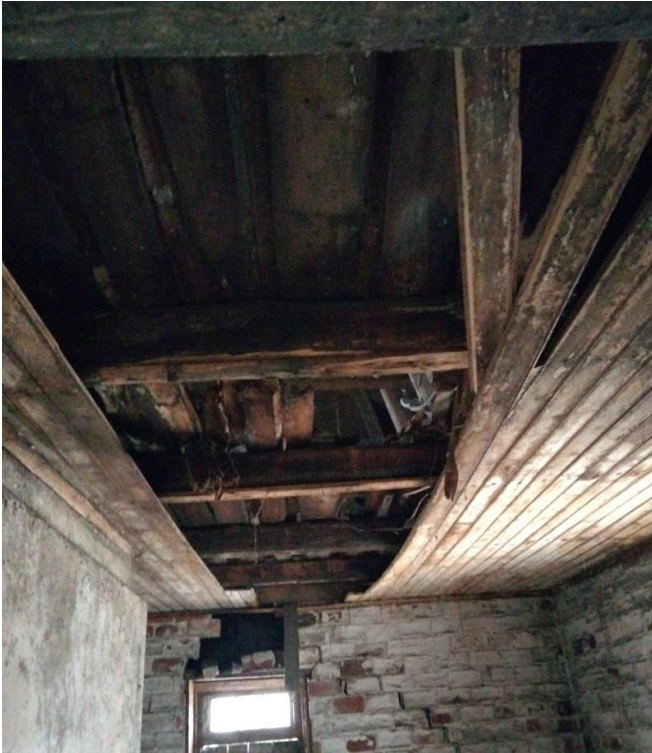
Yläpohja ja vesikatto ovat hirsien varaan rakennettu. Vesikatto on aaltopeltiä ja uudehko. Vesikatto on repeytynyt irti sisäjiiristä. Vesikatossa on aukkoja hormin ja harjankohdalla. Sadevesi on päässyt kastelemaan rakenteita ja piilossa olevat kantavat rakenteet ovat voineet laajemmin vaurioitua. Yläpohja on osittain sortunut, yläpohjan alapuolen laudoitus ja täytteet roikkuvat navetassa. Yläpohja on korjattava.

Kuva 23. Kattoa on romahtanut.

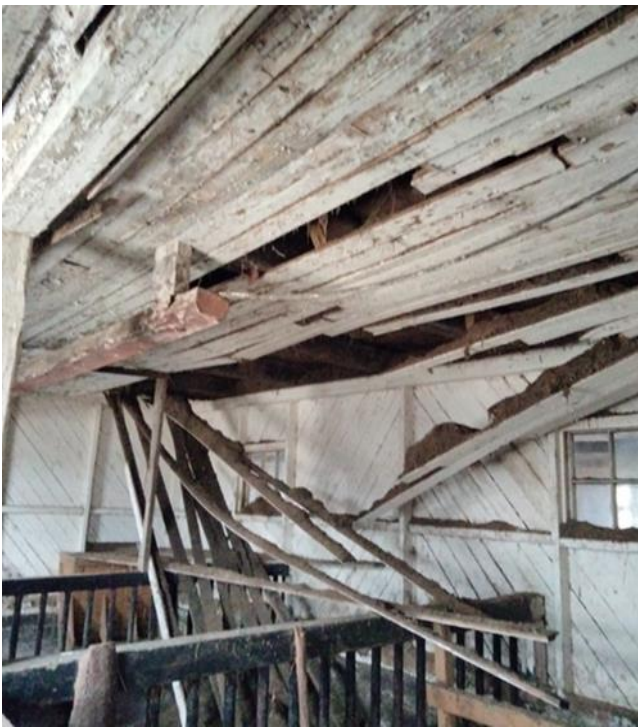
Kuva 25. Kattoa on romahtanut.

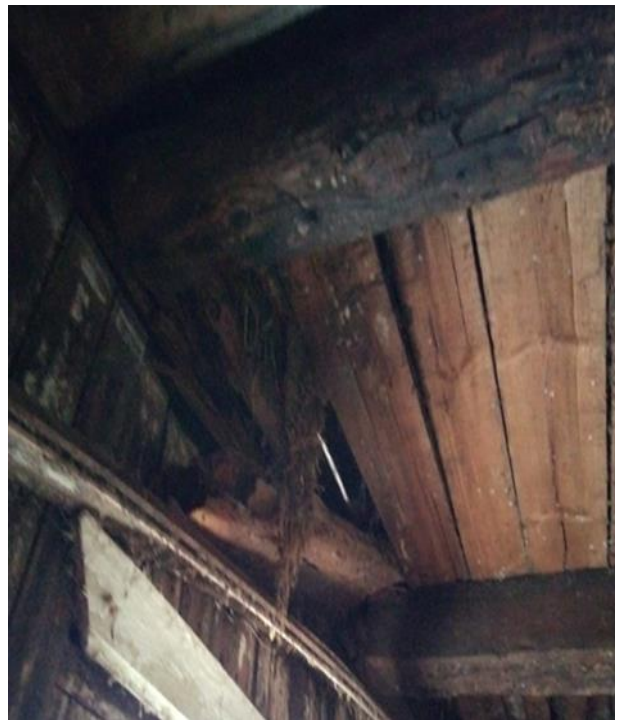
Kuva 26. Kattoa on romahtanut.

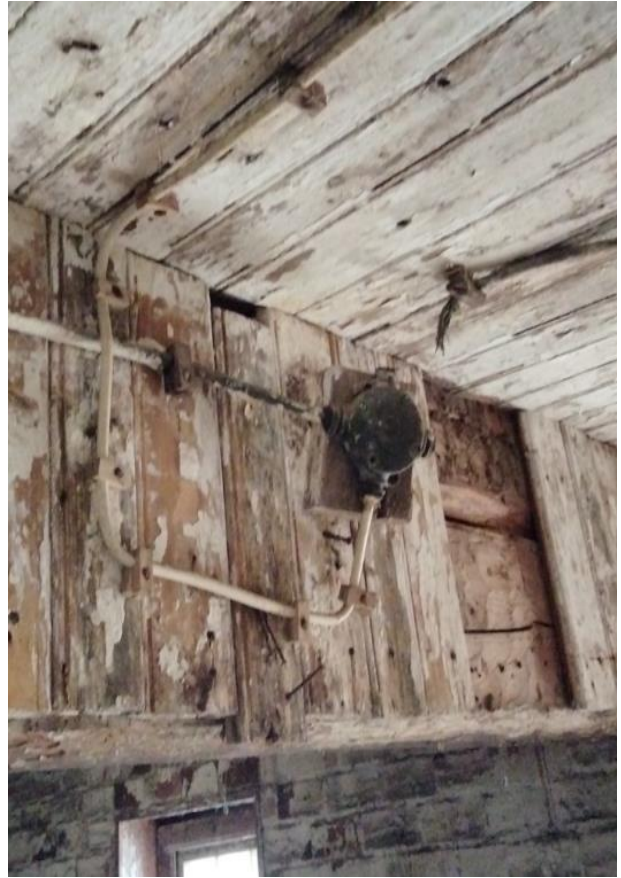
Kuva 30. Jakorasia irti seinästä ja kaapeli on irronnut liitoksesta.

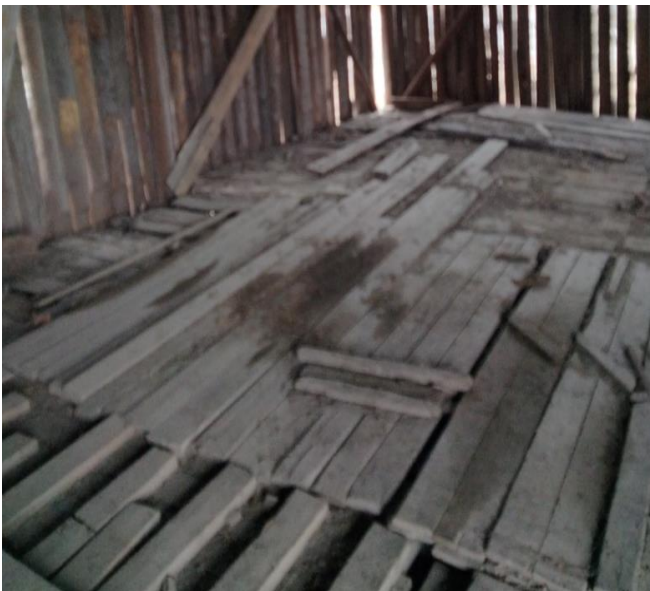
Rakennuksessa on lautalattia hyvin lähellä maanpintaa ja on alttiina maasta nousevalle kosteudelle.

Kuva 31. Alapohja ja lattia.

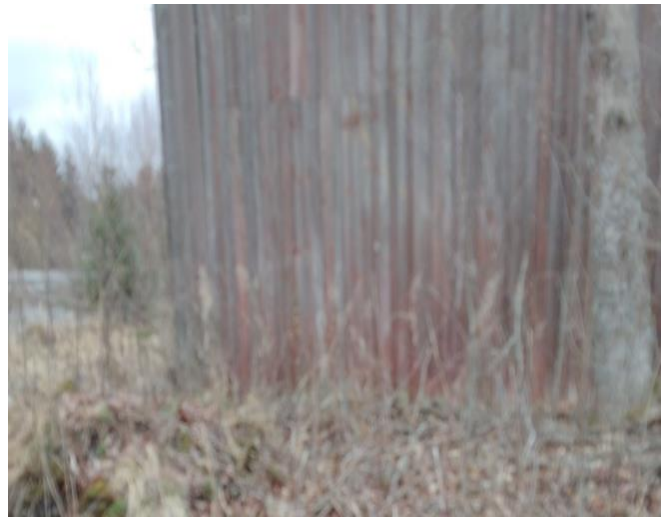
Rakennuksen kantavat seinärakenteet ovat pystyhirsiä, julkisivu on harvasti pystylaudoitettu. Julkisivun rakenteet vaativat kunnostusta.

Kuva 33. Julkisivulaudat ovat kiinni maaperässä.

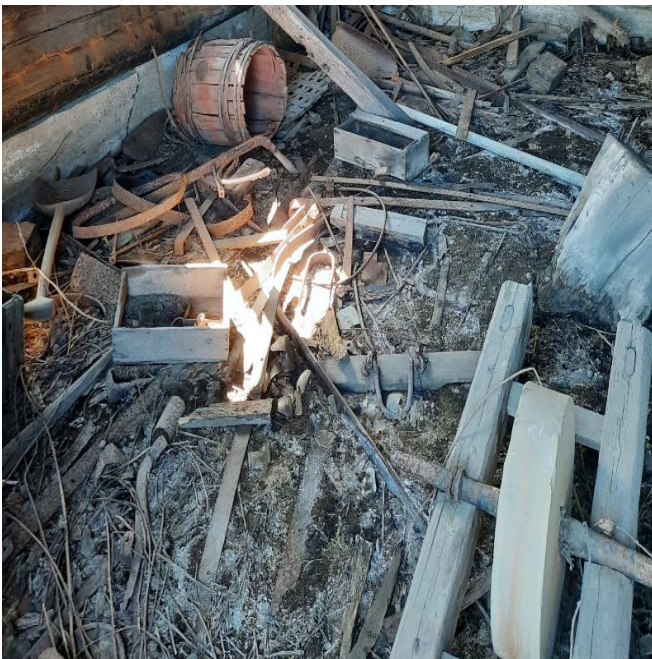
Rakennuksessa on maalattia, joka on vanhan tavaran ja roskien peitossa.

Kuva 36. Alapohja ja lattia.

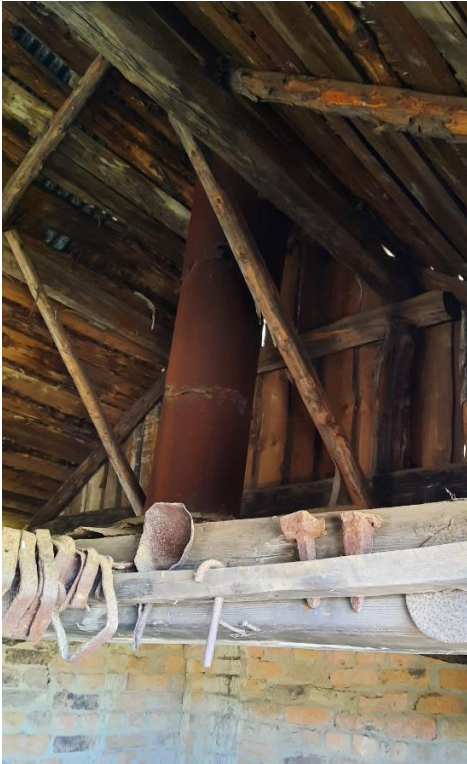
Uunista nousee metallinen hormi. Hormi näyttää olevan poikki. Hormi kuumenee uunia käyttäessä ja voi sytyttää yläpohjan puurakenteet.

Kuva 37. Uuni metallinen hormi.

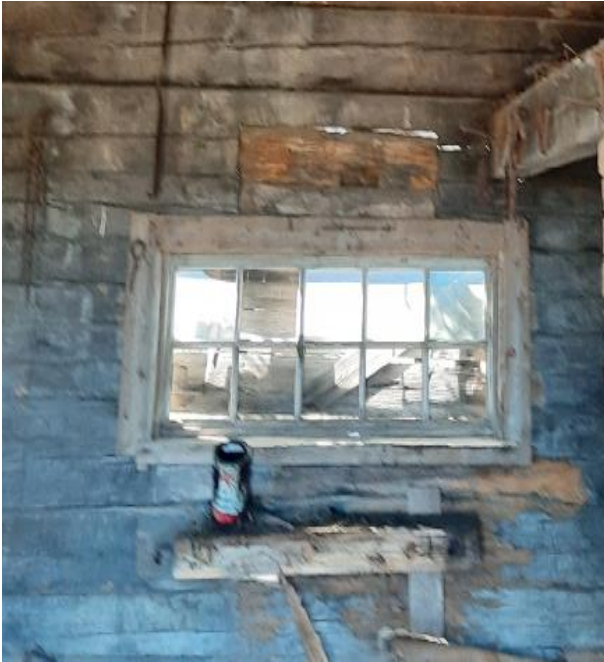
Rakennuksen ikkunat vaativat kunnostusta.

Kuva 40. Yksilasininen ikkuna vaatii kunnostusta.

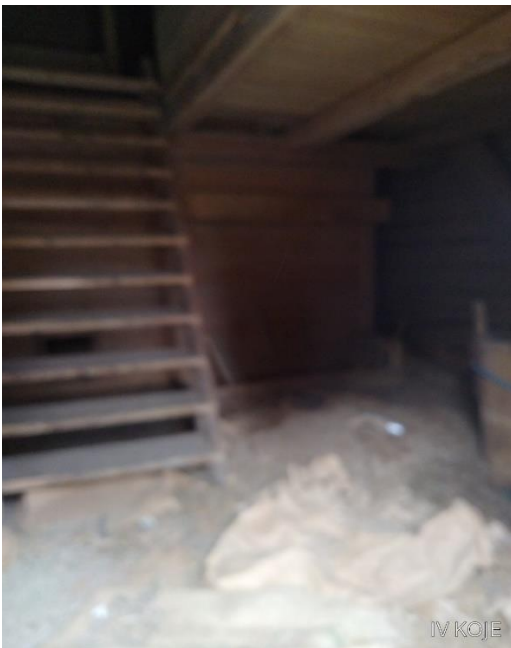
Rakennuksessa on lautalattia hyvin lähellä maanpintaa ja on alttiina maasta nousevalle kosteudelle.

Kuva 48. Alapohja ja lattia.

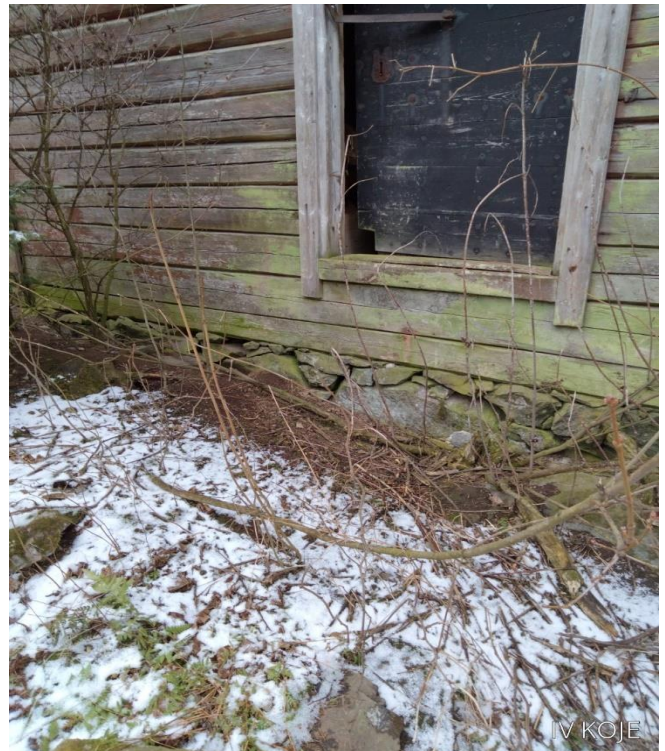
Kuva 51. Julkisivuhirret ovat nurkan kohdalla iinni maape-  
rässä.

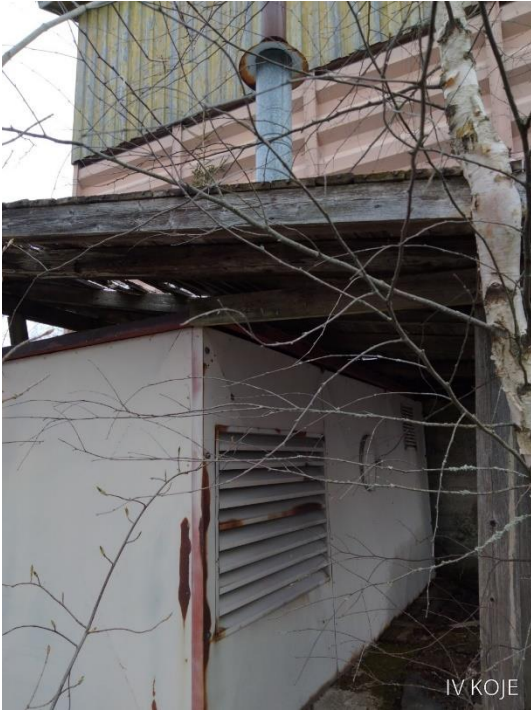
Rakennuksessa ei ole hormirakenteita. Kuivauskoneessa on savupiippu.

Kuva 58. Kuivauskone ja sen hormi.

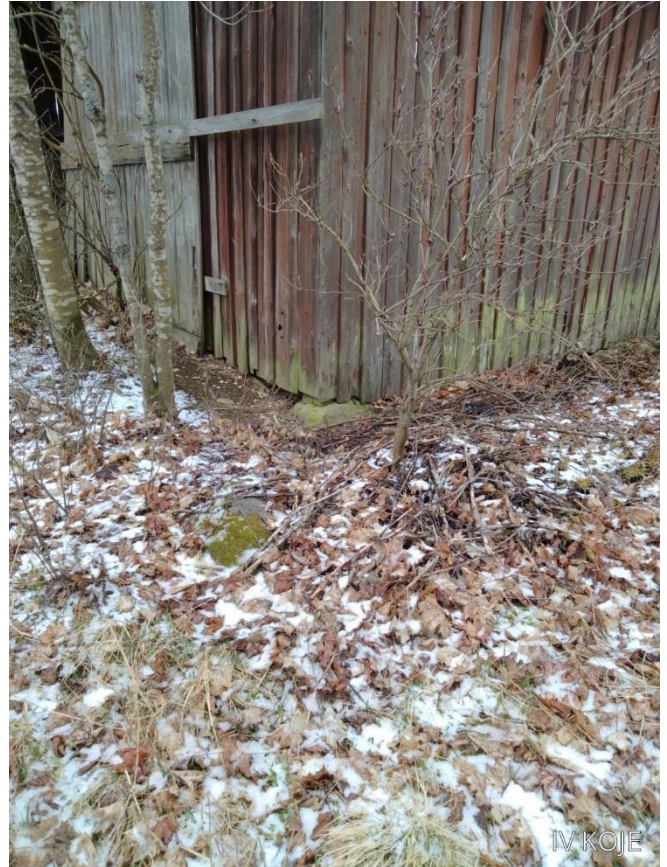
Suulan runkorakenteet ovat hirttä ja julkisivu on harvaan pystylaudoitettu. Kuivurin julkisivun 1. kerroksen julkisivu on metallia ja ylempänä on pystylomalaudoitus. Suulan julkisivun laudoitus on alapäästään maan tasalla ja on kosteudesta vaurioitunut. Lähellä maanpintaa olevat runkorakenteet ovat olleet kosteudelle alttiita, mikä altistaa lahovaurioille. Julkisivu vaatii kunnostusta.

Kuva 60. Julkisivu vaatii kunnostusta.
