SASTAMALAN KAUPUNKI

## VÄHÄ-TIISALA

Kuntotarkastus kiinteistökauppaa varten

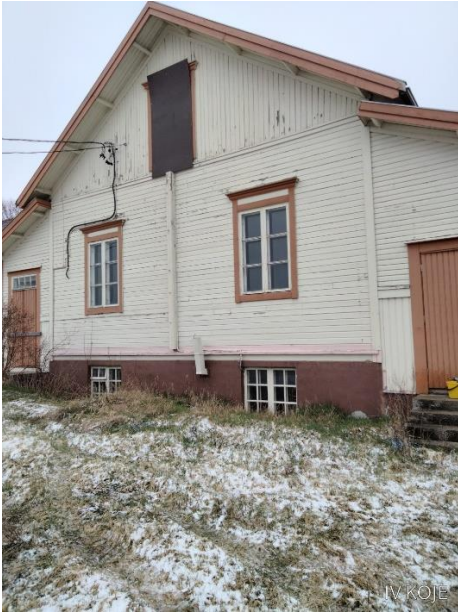
Nykykäytännön mukaan ei rakennuksen seinustoilla kiinni talossa saisi pitää multaa eikä istutuksia, mitkä pitävät seinien alapäitä ja sokkelirakenteita kosteina.

Kuva 4. Yleiskuva vierustalta.

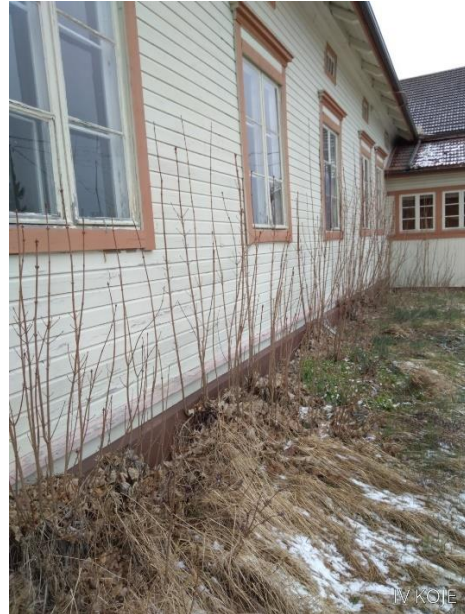
Kuva 5. Yleiskuva vierustalta.

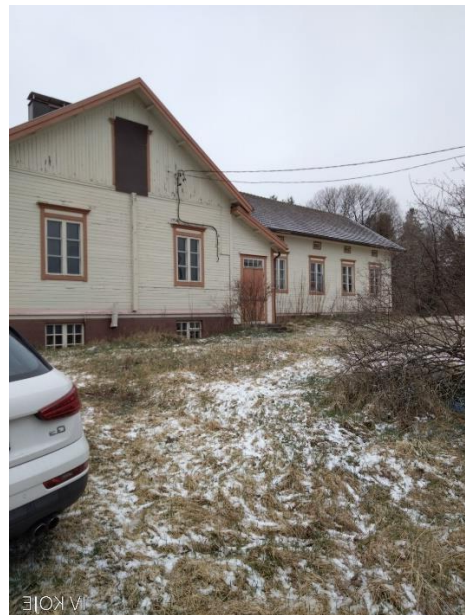
Pihapiirin kasvillisuus on villiintynyttä ja omenapuut ovat vanhoja.

Kuva 7. Pihapiirin kasvillisuus on villiintynyt.

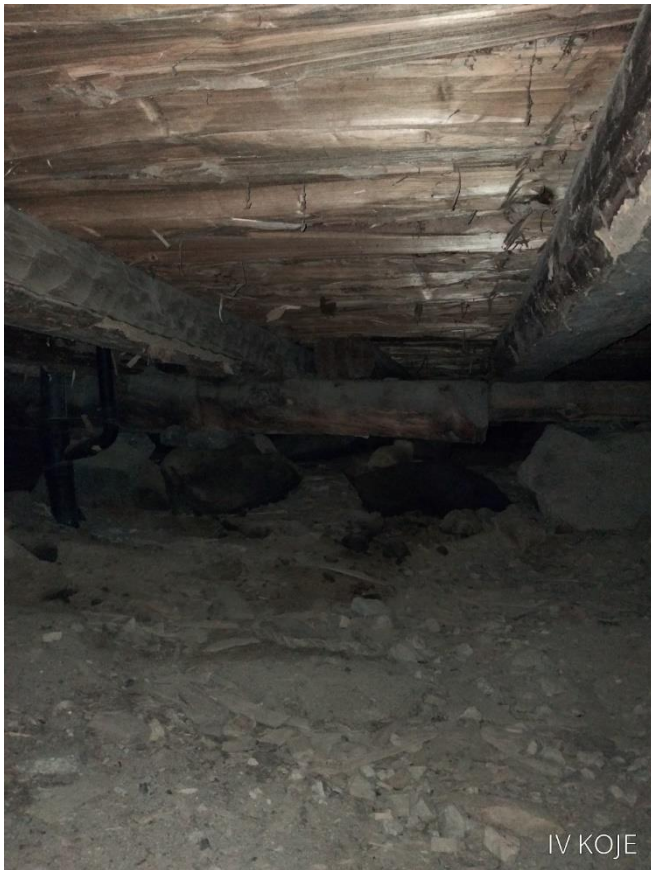
Hirret näyttivät hyväkuntoisilta kulkuaukolta katsottuna. Maassa on orgaanista materiaalia. Kiinteistön mahdollisen ostajan on kuitenkin huomioitava, että alapohja pääsee huonosti tuulettumaan sokkelin ulkokuoren umpeen betonoinnin jälkeen sekä rakennuksen lähes 200 vuotinen ikä. Hirret, jotka ovat päässeet kastumaan tai jotka ovat suoraan kiinni betonissa tai kivessä vaurioituvat helpommin.

Kuva 11. Yleiskuva alapohjatilasta.

Nykysuositusten mukaan tulisi ryömintätilan maasta kuitenkin poistaa kaikki orgaaninen jäte ja materiaali. Myös maassa kiinni olevat puurakenteet tulisi poistaa. Maassa ajoittain oleva kosteus saattaa aiheuttaa orgaanisen materiaaliin homehtumis- ja lahoamisreaktioita, jolloin korvausilman mukana voi sisäilmaan päästä poikkeavia mikrobeja. On varauduttava alapohjarakenteen korjaamiseen. Alapohjassa olevat orgaaniset lämmöneristys- ja koolausrakenteet luokitellaan tänä päivänä ns. rikisrakenteiksi ( kts. kohta 3.6 ), mikä kiinteistön ostajan on tiedostettava.

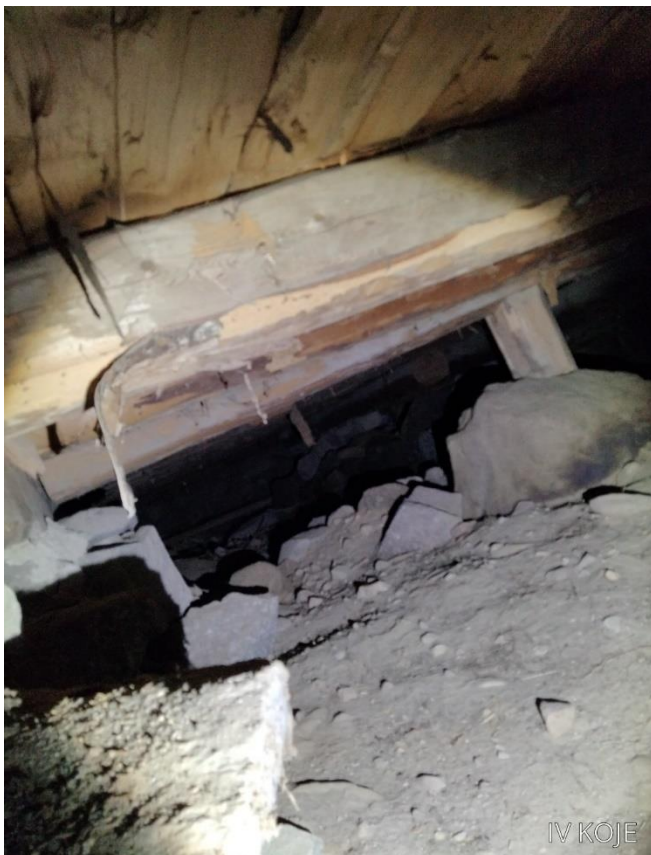
Kuva 73. Yleiskuva alapohjatilasta.

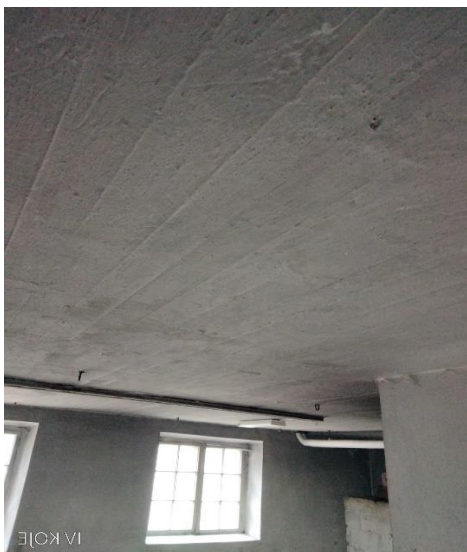
Kellarikerroksen päällä oleva välipohja on alapuoleltaan betonirakenteinen ja yläpuoleltaan puurakenteinen. Kiinteistön mahdollisen ostajan täytyy myös tiedostaa se tosiasia, että reuna-alueiltaan puurakenteet ovat vaarassa vaurioitua ollessaan kosketuksessa alapuolisen betonin kanssa. Mikäli lattian täytteenä on orgaanista ainetta, on mahdollisen homehtumisen- ja lahoamisen takia sisäilmariski poikkeavien mikrobien pääs-  
tessä sisäilmaan. Betoniholvien (kellarin katto) päällä olevat lämmöneristys- ja koolausrakenteet luokitellaan tänä päivänä ns. rikisrakenteiksi ( kts. kohta 3.6 ), mikä kiinteistön ostajan on tiedostettava.

Kuva 17. Välipohja alhaaltapäin.

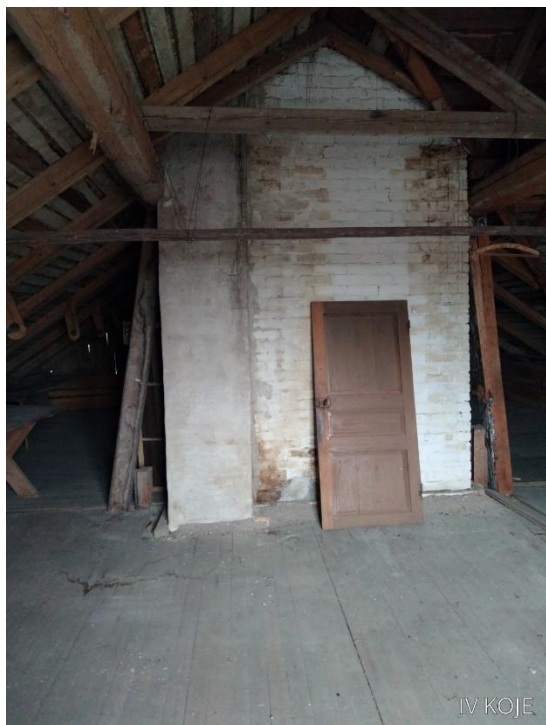
Laajennusosan hormi on ulkoisesti kunnossa. Viimeistä nuohouskertaa ei ole tiedossa. Hormi on pellitetty vesikaton yläpuolelta. On kuitenkin varauduttava hormin korjaamiseen.

Kuva 18. Laajennusosan hormi.

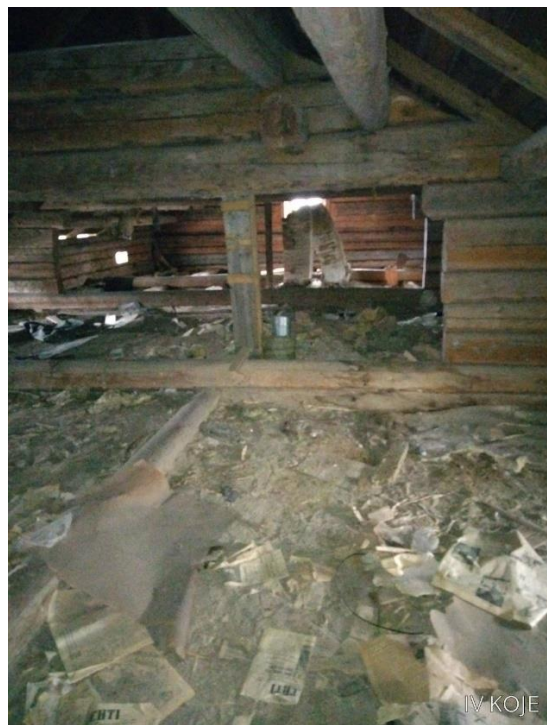
Alkuperäisen osan hormit on katkaistu yläpohjatilaan ja ne ovat voimakkaasti kallistuneet. Hormeihin liittyviä tulipesiä ei saa ottaa käyttöön. Hormeilla on sortumisvaara ja ne pitää purkaa tai rakentaa uudelleen.

Kuva 9. Alkuperäisen osan hormoneja kallellaan.

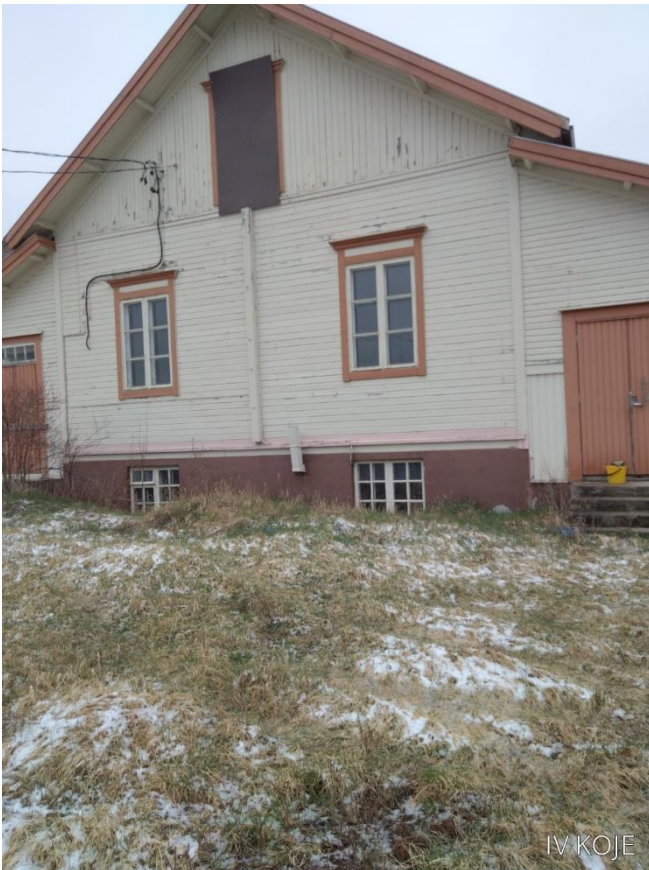
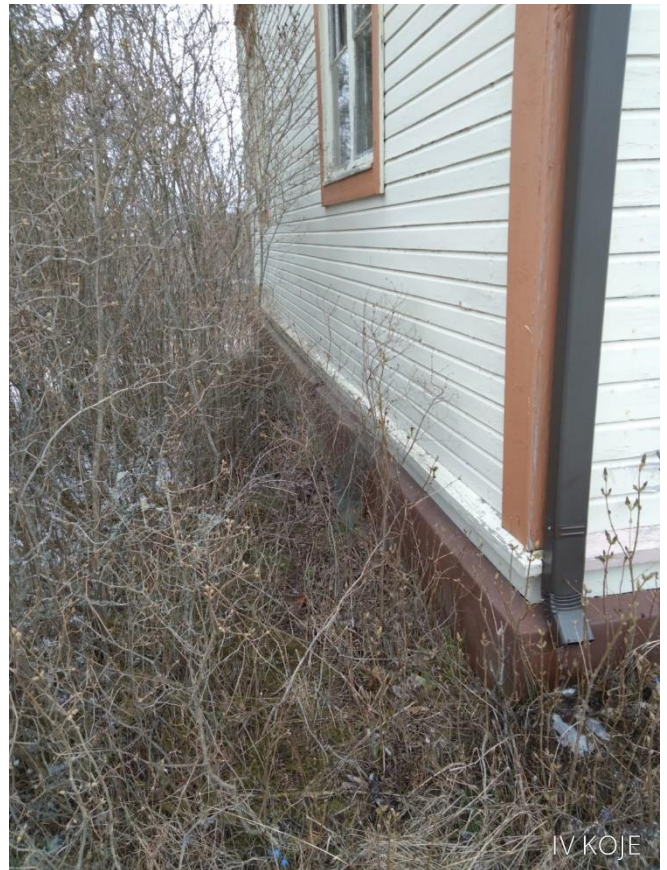
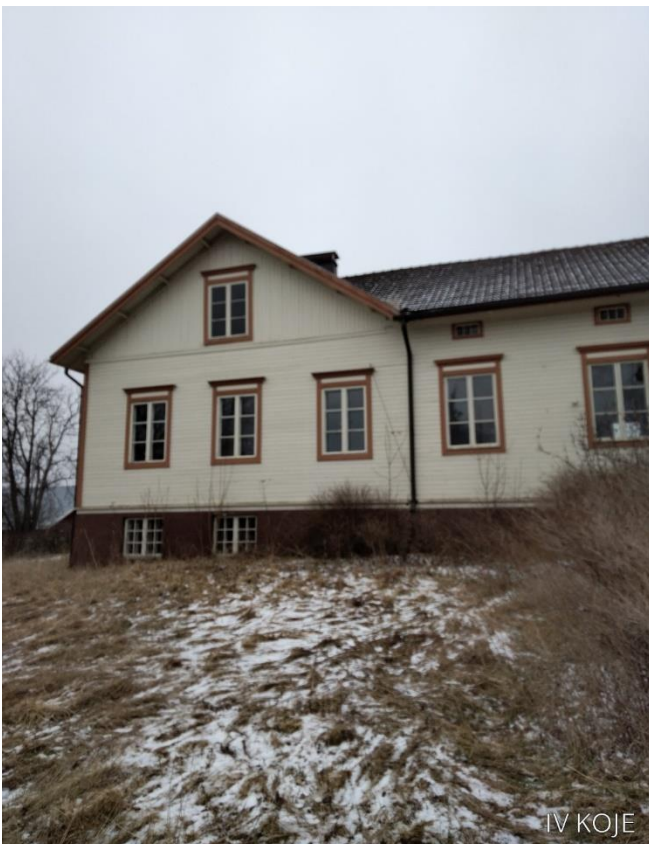
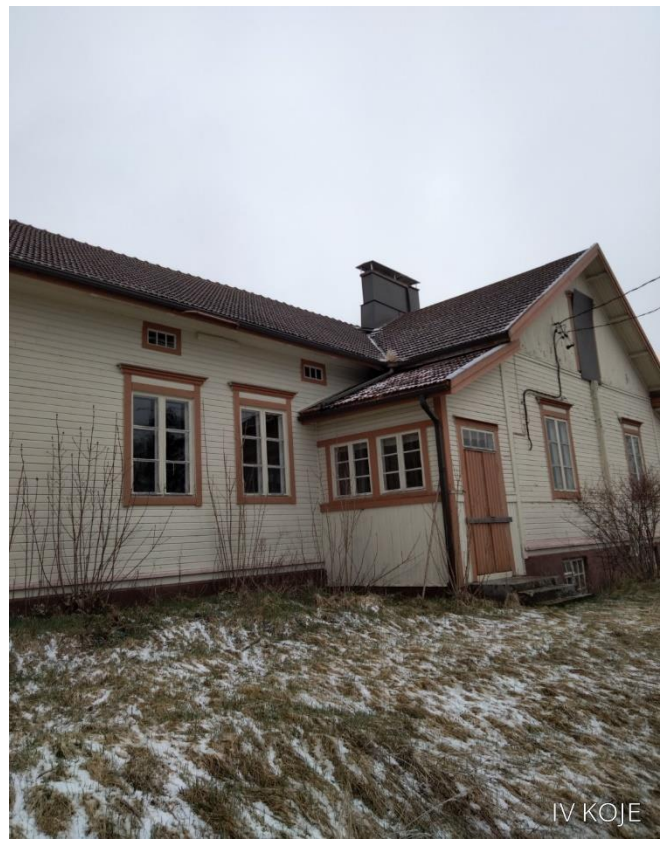
Ulkoseinät ovat hirsirakenteiset, joissa julkisivun vaakalaudoitus ja sisäpuolella vaakaponttilaudoitus. Julkisivussa ja runkorakenteissa ei havaittavuaurioita tai poikkeavia muodonmuutoksia. Julkisivut kaipaavat kuitenkin jo huoltomaalausta.

Kiinteistön mahdollisen ostajan täytyy myös tiedostaa se tosiasia, että hyvin usein hirsien pinnalla on lahoaurioita lämmöneristekerrosten kohdalta sekä kiveä tai betonia vasten olevilta paikoilta kuten kellarikerroksen ja sokkelin päältä sekä portaikkojen vierestä. Aina näillä mahdollisilla vaurioilla ei ole käytännön vaikutusta talon rakenteelliseen lujuuteen tai asumiskelpoisuuteen. Hirsien välissä eristeenä on käytetty orgaanista materiaalia mm. sammalta, joka vaurioituneena saattaa vaikuttaa heikentävästi sisäilman laatuun. On varauduttava ulkoseinien korjaamiseen.

Kuva 20. Yleiskuva julkisivusta.

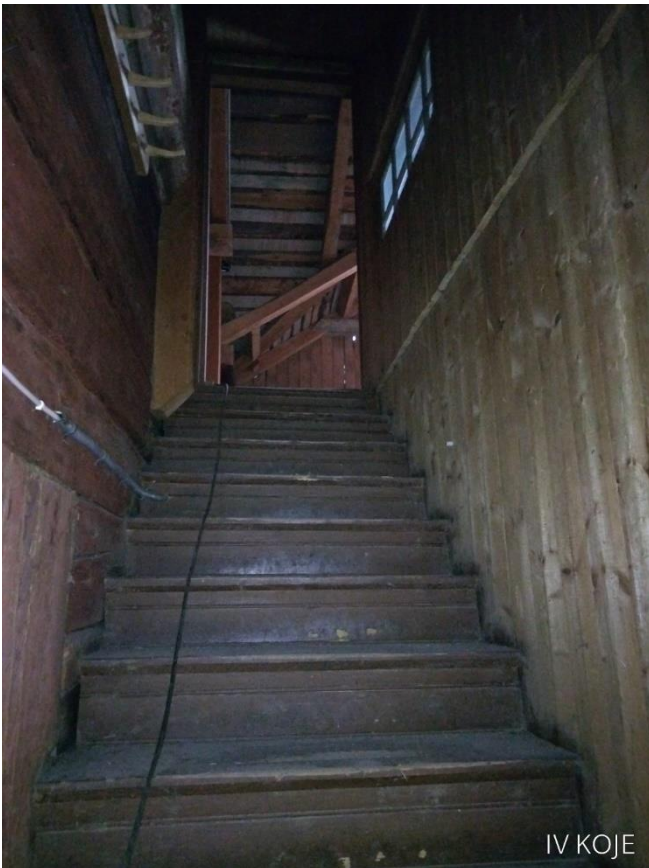
Rakennuksessa on käyttöullakko. Yläpohja on hirsirakenteinen ja lämmöneristeenä on orgaanista ainetta. Pinta laudoitettu tai päällä on hiekkaa, toimien palopermantona. Lattiassa kosteusjälkiä ja paljon roskaa. Kasvunut orgaaninen materiaali on riski sisäilman laadulle, koska se mahdollistaa mikrobien kasvun ja sisäilmahaitan. Kiinteistön mahdollisen ostajan täytyy myös tiedostaa se tosiasia, että hyvin usein vanhojen hirsirunkoisten talojen lämmöneristetilojen kohdalta hirsissä voi olla lahovaurioita, myös ulkoseinissä. Näkyviltä osin hirret olivat kunnossa. On varauduttava yläpohjan korjaamiseen.

Kuva 26. Kulku yläpohjatilaan.

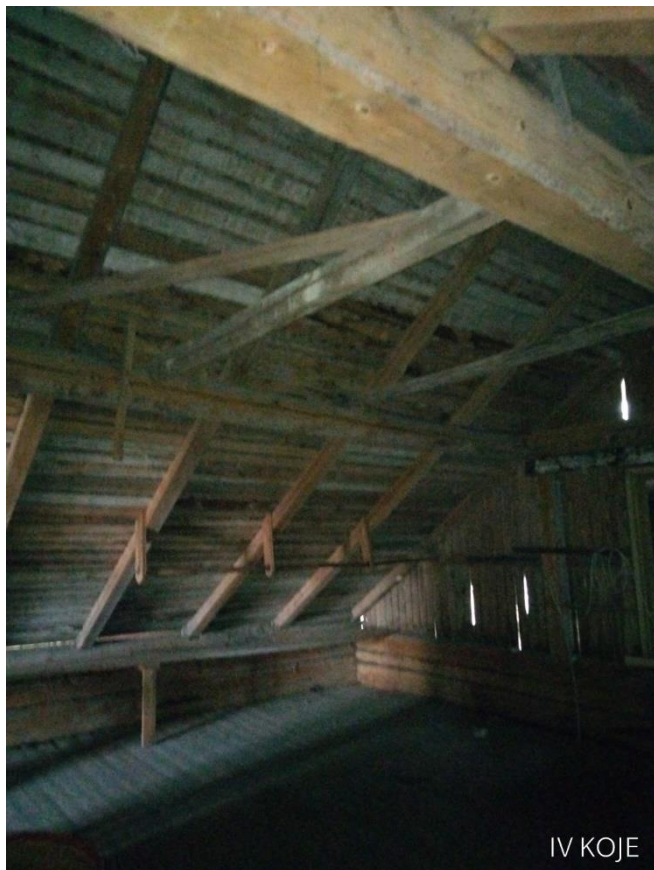
Vesikatto on betonitiilillä katettu harjakatto. Betonitiilien alla on päreet ja harvalaudoitus. Vesikaton kantavat rakenteet ovat hirttä. Katto on tyydyttävässä kunnossa alhaalta katsoen. Katolle ei ollut pääsyä tarkastamaan katon kuntoa. Ullakkokerroksessa on näkyvissä vuotojälkiä, jotka ovat voineet syntyä kattovuodoista. On varauduttava vesikaton korjaamiseen

Kuva 30. Yleiskuva vesikatosta sisältäpäin.

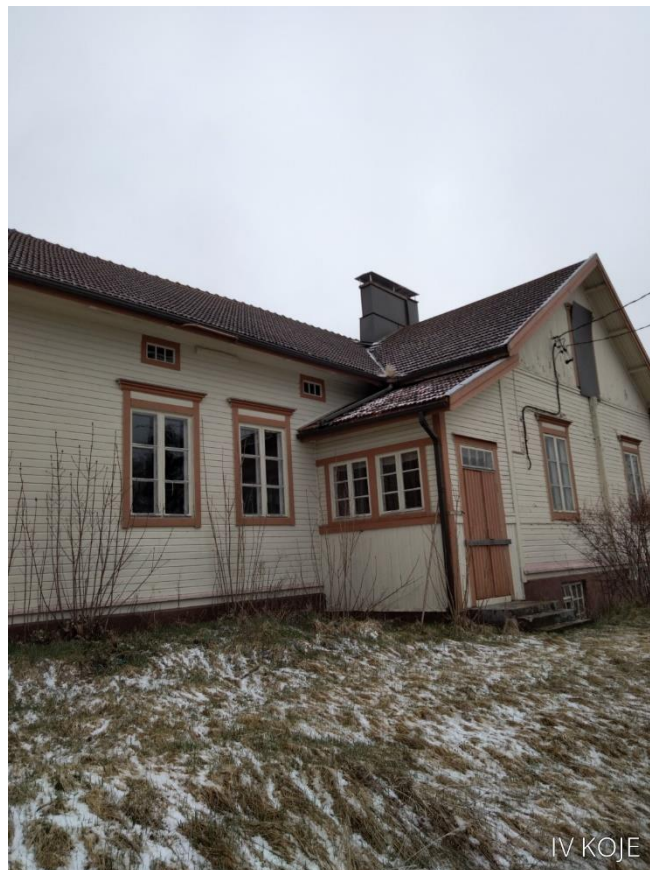
Kuva 31. Yleiskuva vesikatosta.

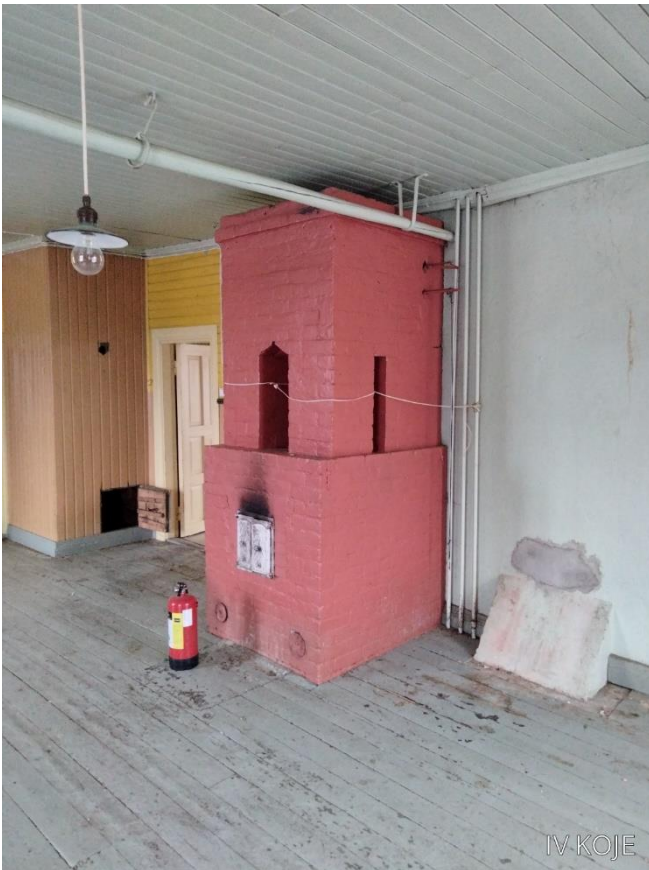
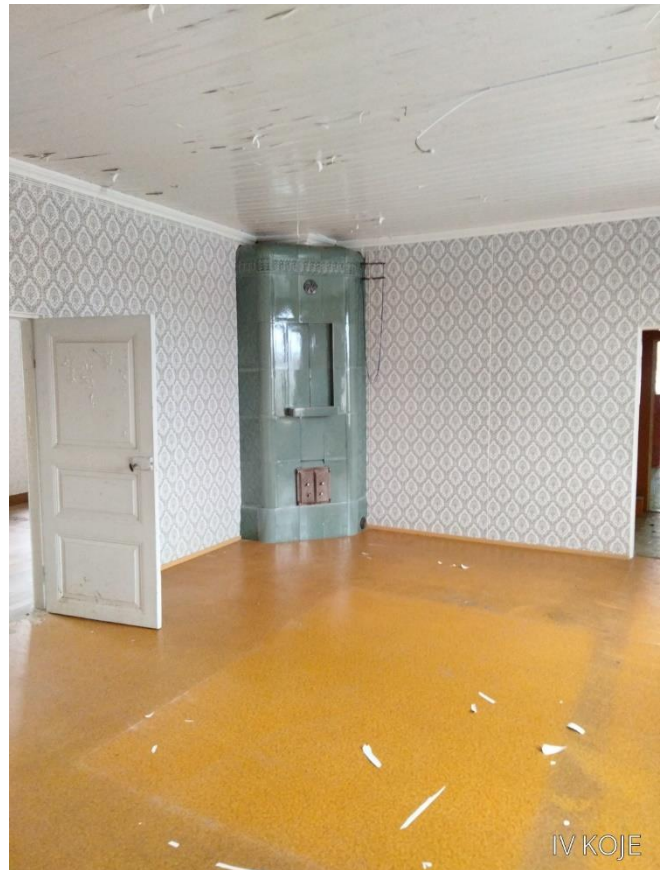
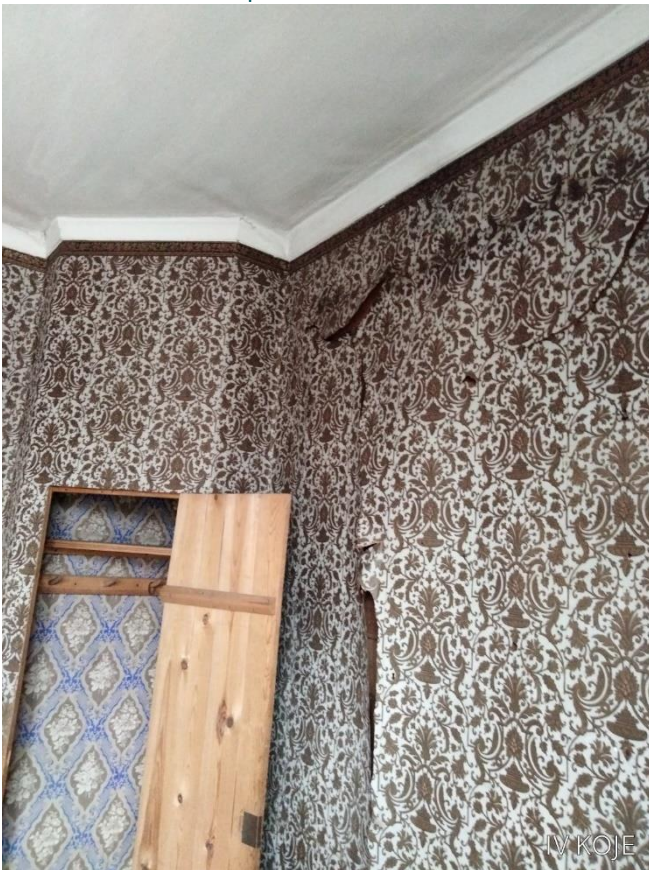
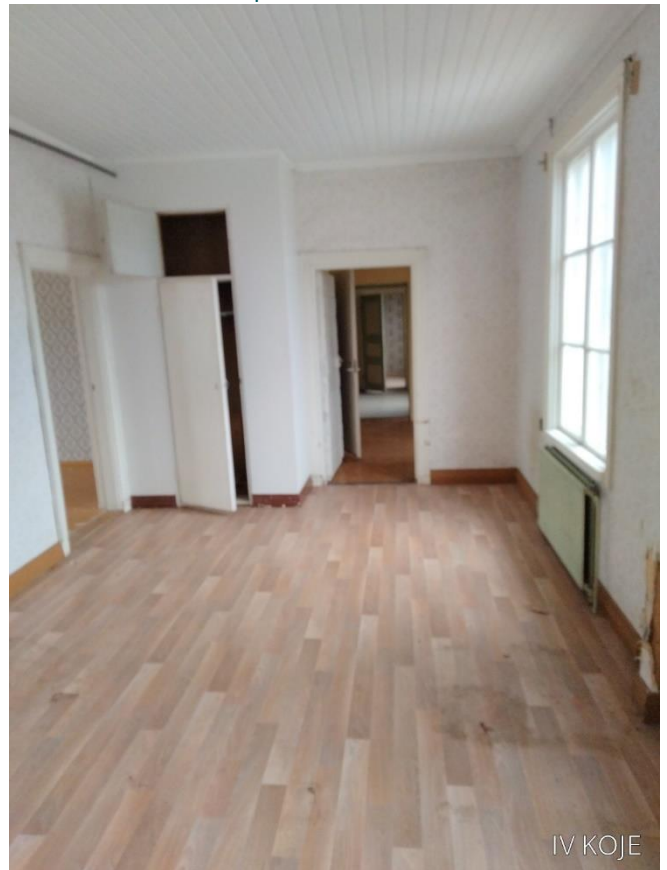
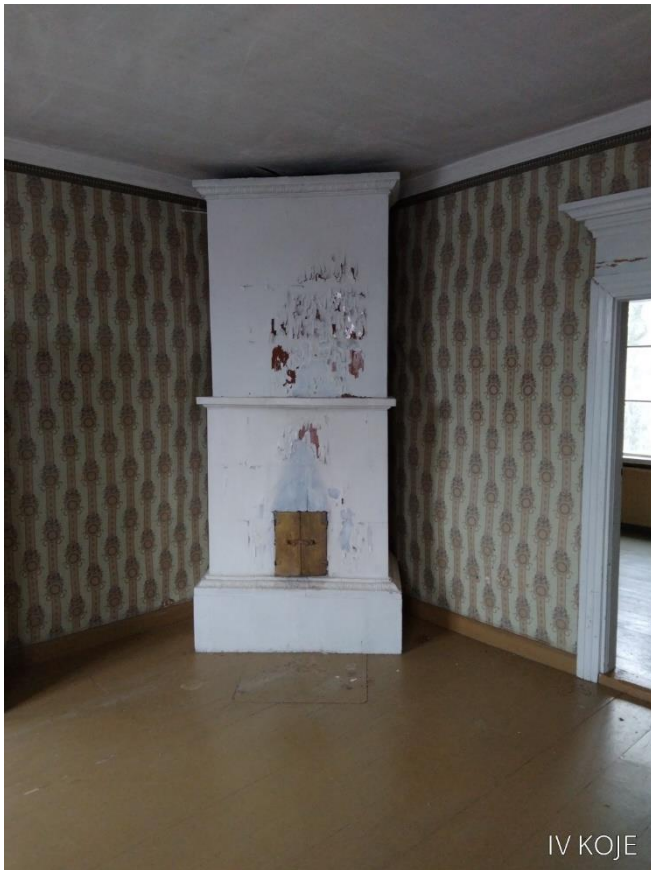
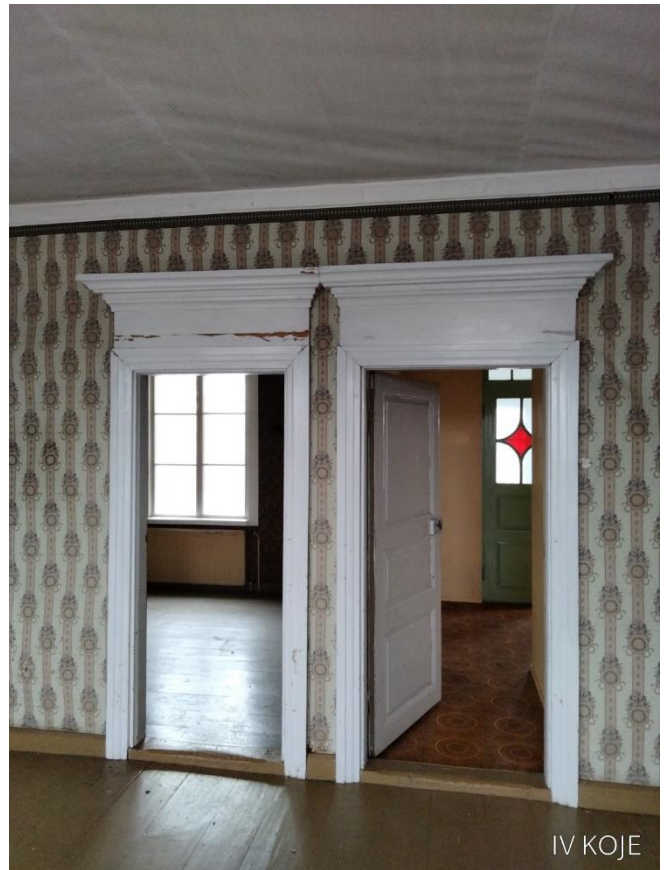
Seinäpinnat ovat ensimmäisessä kerroksessa paneloituja, maalatulla pinkopahvilla pinnoitettuja ja tapetoituja. Muurin on maalattu ja kylpyhuone on laatoitettu. Kellarissa seinäpinnat on maalattu tai paneloitu. Tapetit ovat osittain irti seinistä ja repeytyneet.

Kattopinnat ovat pääsääntöisesti maalattia lautta tai pahvia, joka on irti alustastaan ja likaista. Maali on paikoin irronnut isoilta alueilta ja myös likaista.

Kuva 32. Yleiskuva sisäpinnoista.

Rakennuksessa on selvästi havaittavissa kissan ulosteiden hajua. Kaikki pintamateriaalit on syytä vaihtaa.

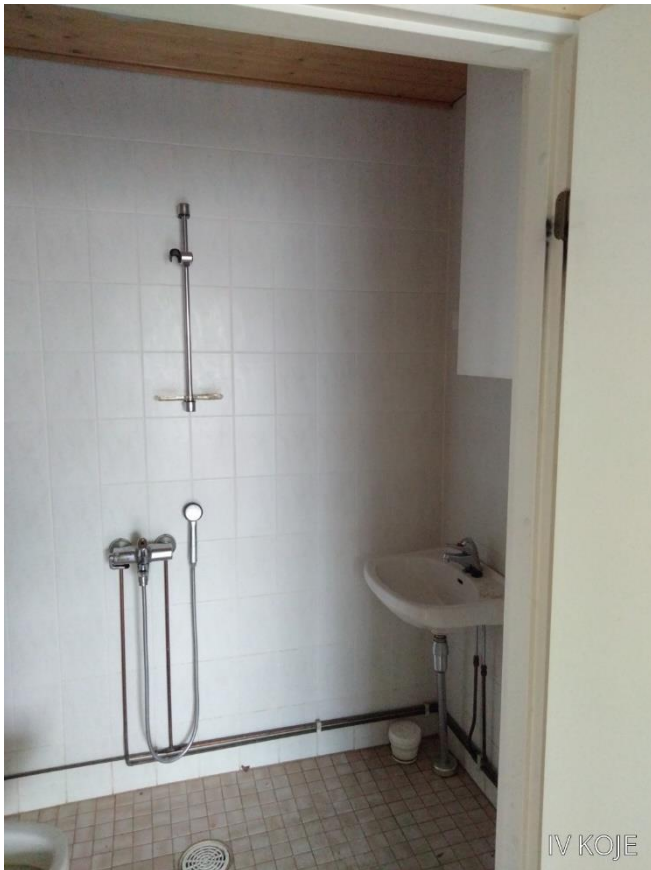
Asunokerroksen kylpyhuoneessa seinät ja lattia ovat laatoitettuja. Käyttövesiputket kulkevat pinnassa. Vedeneristeestä ei ole tietoa. Kylpyhuoneessa on myös WC istuin.

Kuva 38. Yleiskuva märkätilasta.

Kellarikerroksessa on sauna ja suihkuhuone. Saunan läpi kulkee lämmitysverkoston putket, jotka on eristetty todennäköisesti asbestia sisältävällä materiaalilla. Putket jatkuvat eristettynä muihin tiloihin. Suihkutilan seinät ovat puupaneelia. Vedeneristyksestä ei ole tietoa. Suosittelemme kuitenkin kiinteistön mahdollisen ostajan varautuvan märkätilojen täydelliseen saneeraamiseen.

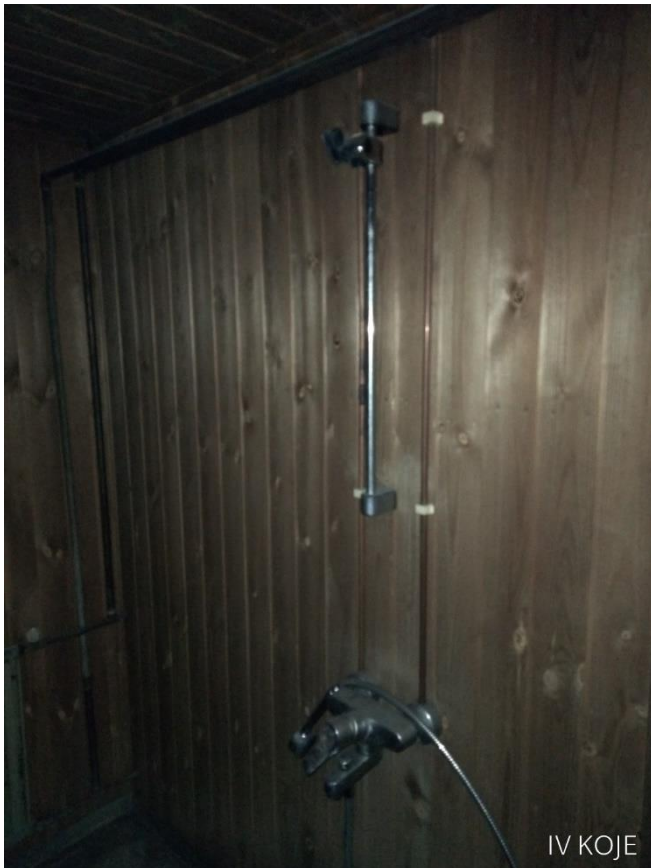
Kuva 40. Saunan yhteydessä oleva suihkutila.

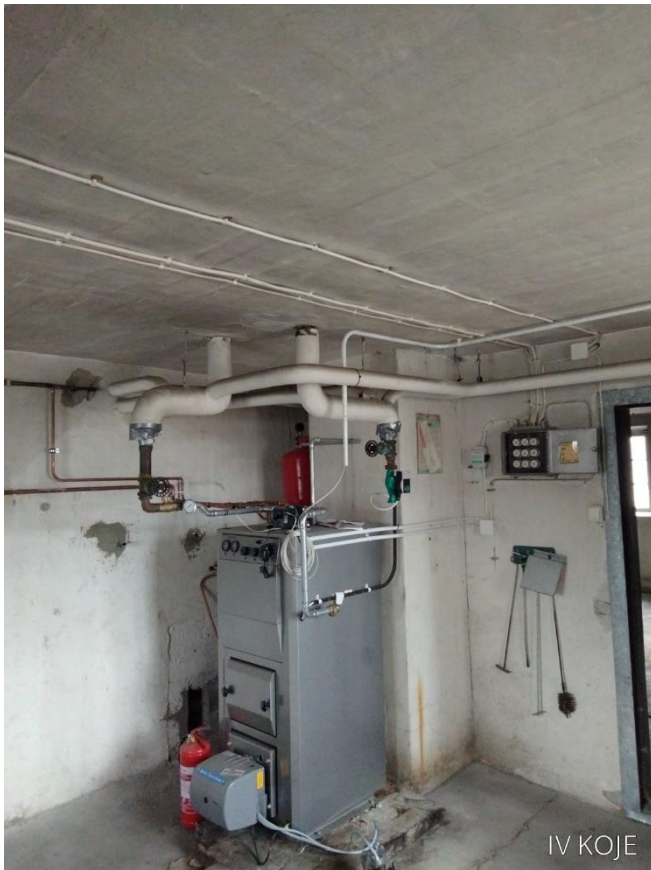
Rakennusta lämmittää kiertovesijärjestelmä ja levyradiaattorit. Lämmitysmuoto on öljy. Lisäksi huoneissa on kakluuneja, leivinuuni ja puulämmitteinen hella. Tarkastushetkellä rakennus oli lämmittämätön. Putkisto radiaattoreineen lähestyy teknisen käyttöikänsä loppua. Myös kaikissa kakluuneissa ei ole kunnollista hormia eikä niitä saa käyttää. Lämmityskattila on vuodelta 2014 ja todennäköisesti käyttökuntoinen. Järjestelmän putket osin eristettyjä, eriste sisältää todennäköisesti asbestia.

Kuva 43. Yleiskuva lämmönjakokeskuksesta.

Hajonneet hormit on korjattava. Kakluuneja ja leivinuunia on varauduttava korjaamaan. Suosittelen lämmitysjärjestelmän uusimista, lukuun ottamatta lämmityskattilaa.

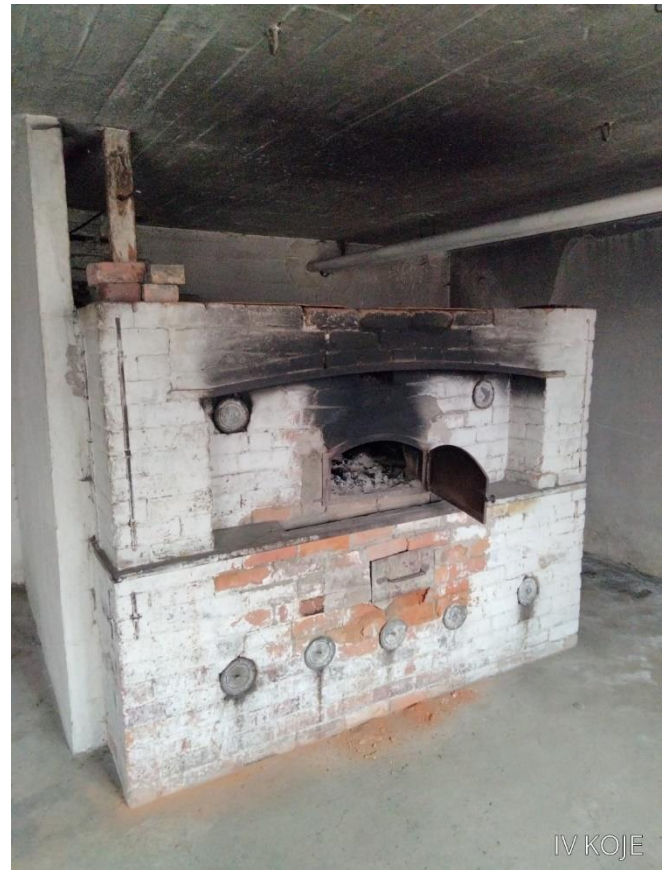
Kuva 44. Kellarin leivinuuni.

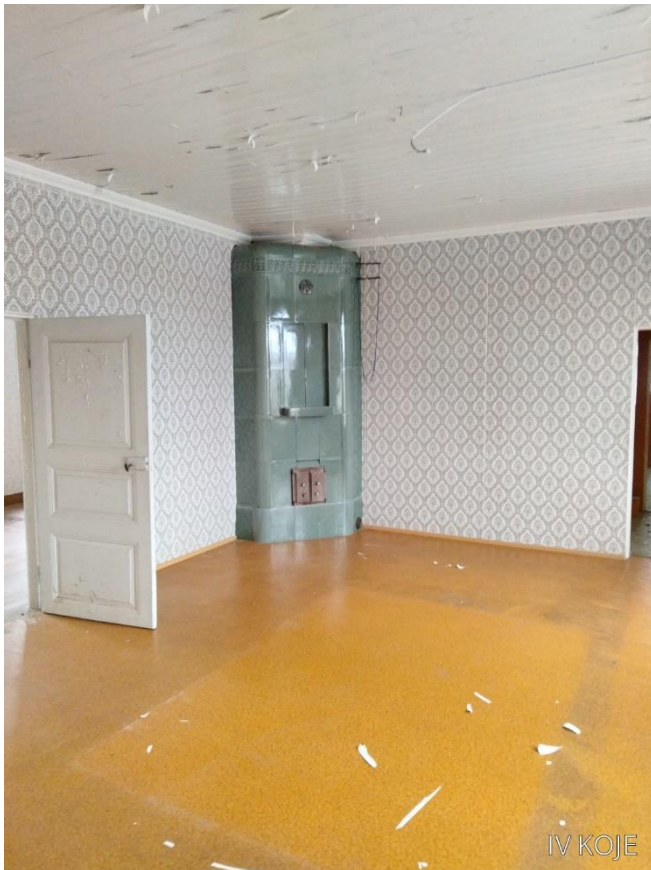
Kuva 47. Kakluuni ilman hormia.

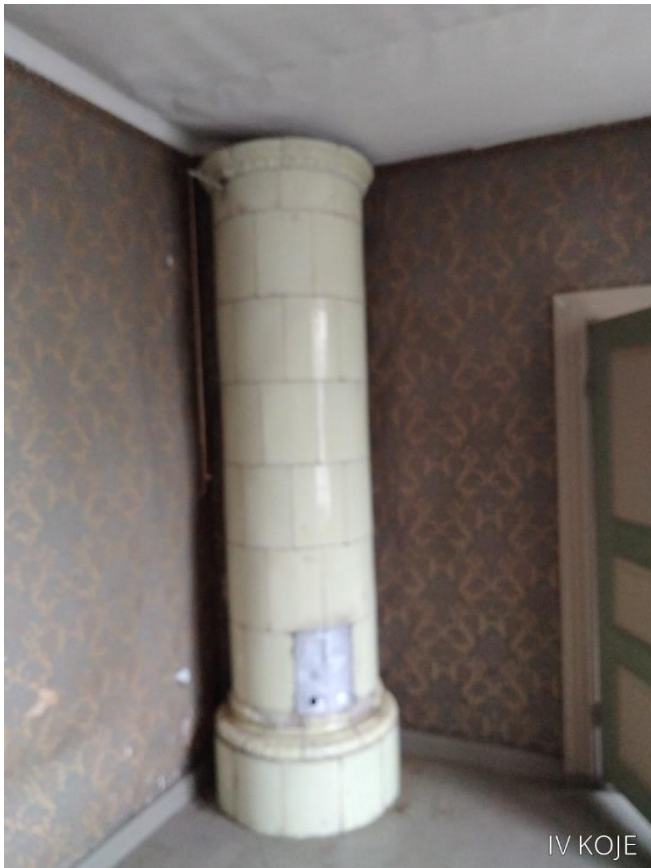
Kuva 49. Kakluuni ilman hormia.

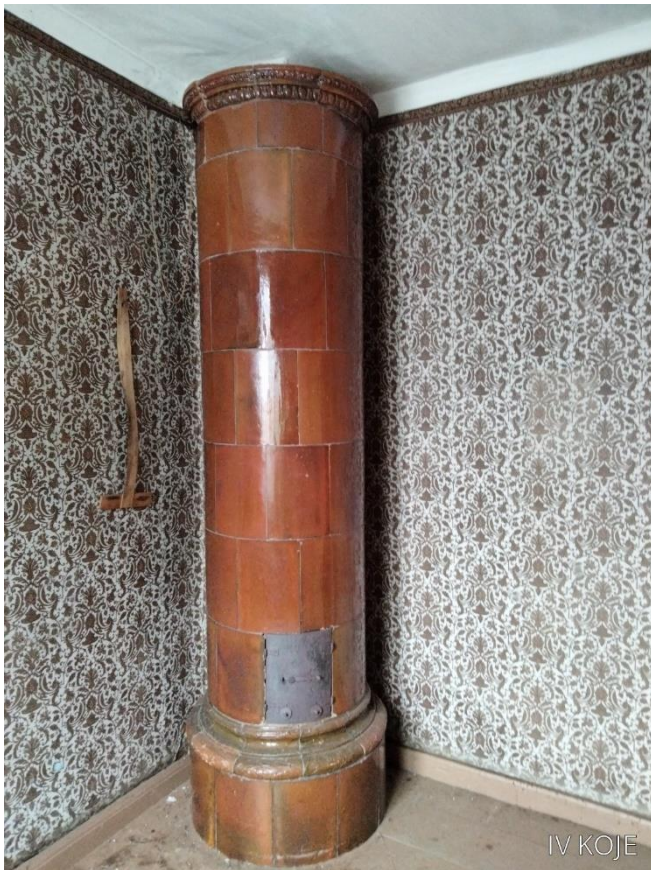
Kuva 51. Kakluuni ilman hormia.

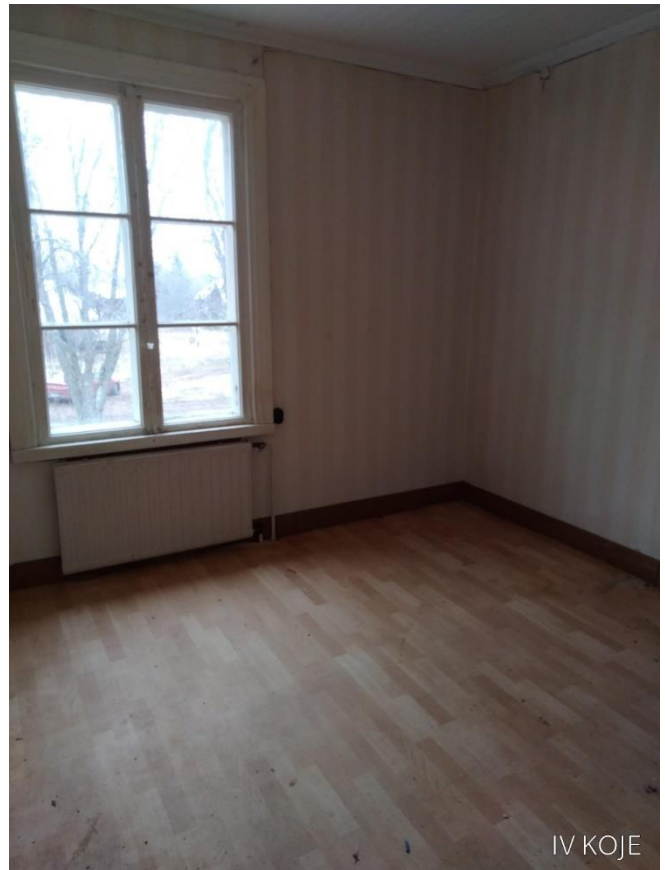
Kuva 52. Asuinhuoneiden radiaattoreita.

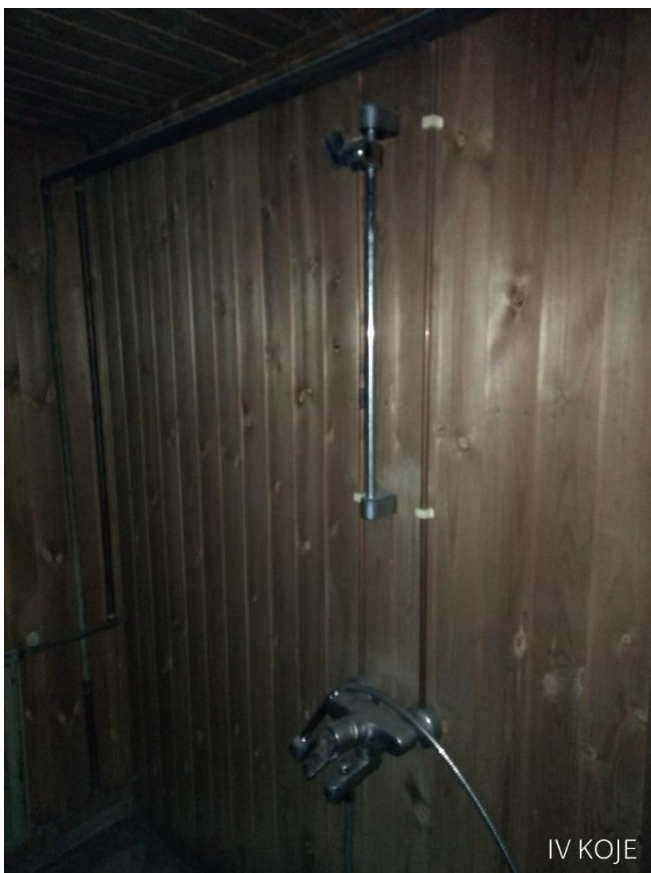
Kuva 55. Kellarin suihku.

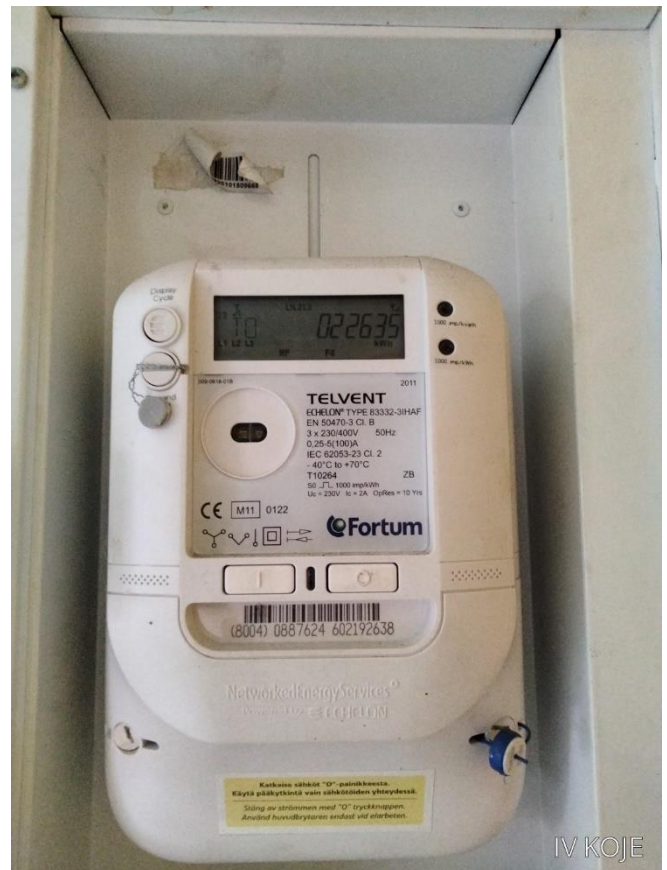
Kuva 149. Sähköpääkeskuksen etälukupäätelaite.

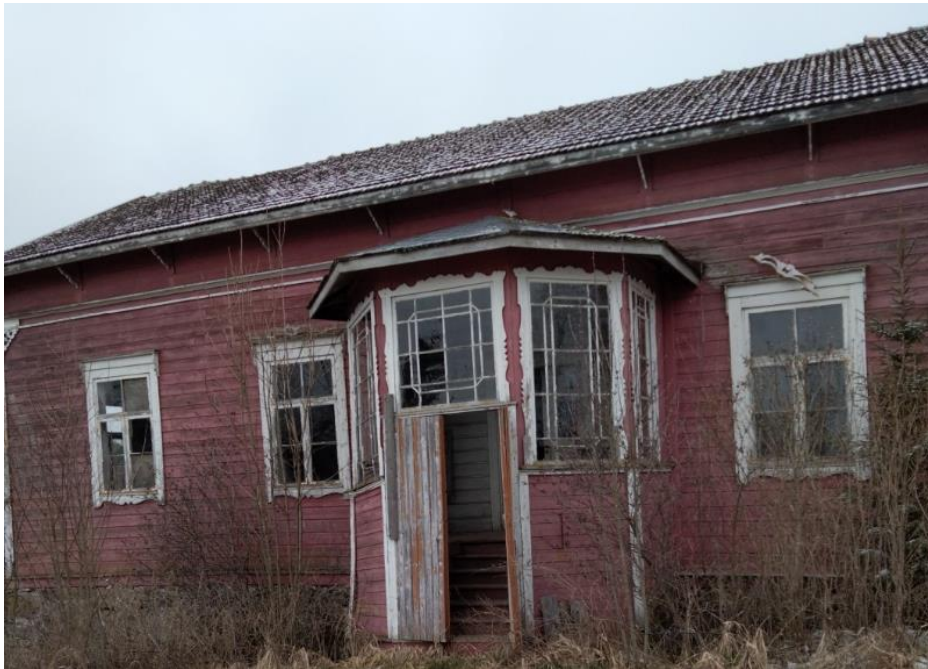
Alkuperäinen osa rakennuksesta on 1800-luvulta ja laajennus on vuodelta 1889. Rakennus on huonossa kunnossa ja vuotovedet ovat vaurioittaneet rakenteita. Rakennus ei ole asumiskelpoinen nykykunnossaan. Rakennus oli tarkastushetkellä lämmittämätön.

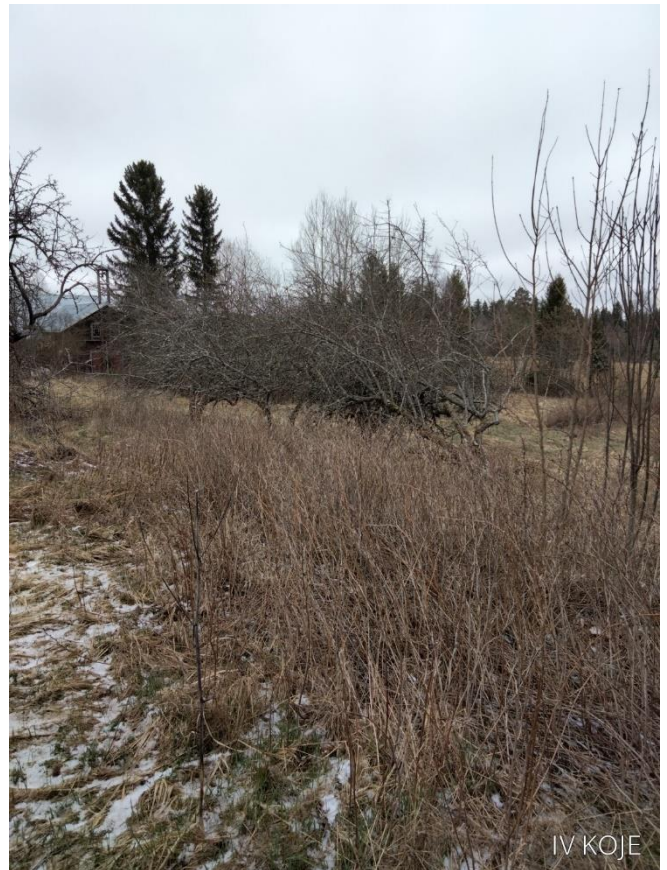
Rakennuksen vierustoilla ja pihapiirissä on villiintynyttä kasvillisuutta. Katolta tulevat sadevedet tippuvat seinän vierustoille. Sadevesikouluja eikä pystyrännejä ole. Rakennuksen ympärillä maa viettää pois päin. Nykykäytännön mukaan ei rakennuksen seinustoilla kiinni talossa saisi pitää multaa eikä istutuksia, mitkä pitävät seinien alapäitä ja sokkelirakenteita kosteina.

Kuva 63. Pihapiiriä, jossa vanhoja omenapuita.

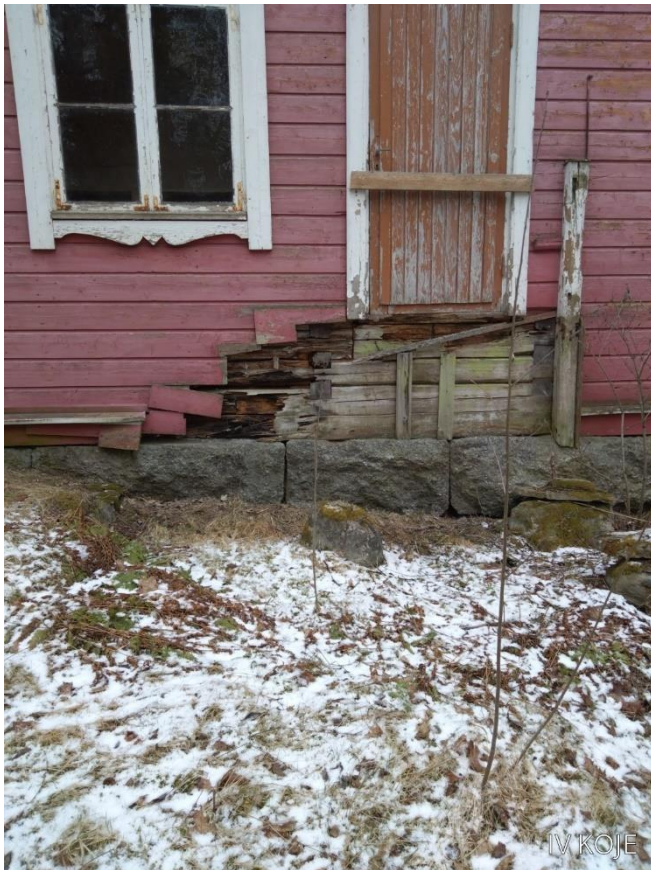
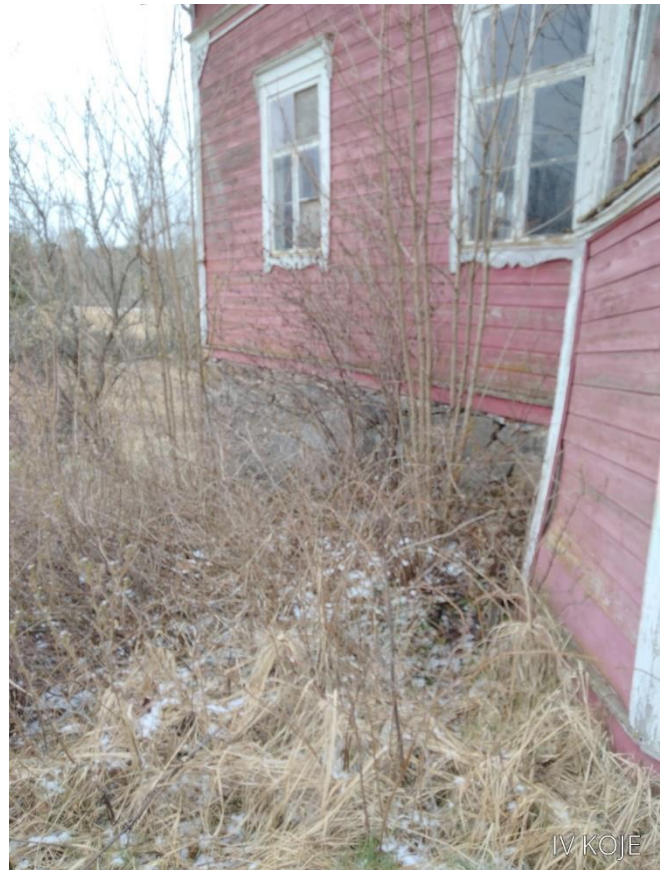
Kellarin alueella sokkelina luonnonkivilatomis ja muulta osin on lohkokivisokkeli. Sokkeli on vakaa eikä pulistumisia tai vajoamisia havaittu.

Kuva 64. Yleiskuva sokkelista.

Kuva 65. Yleiskuva sokkelista.

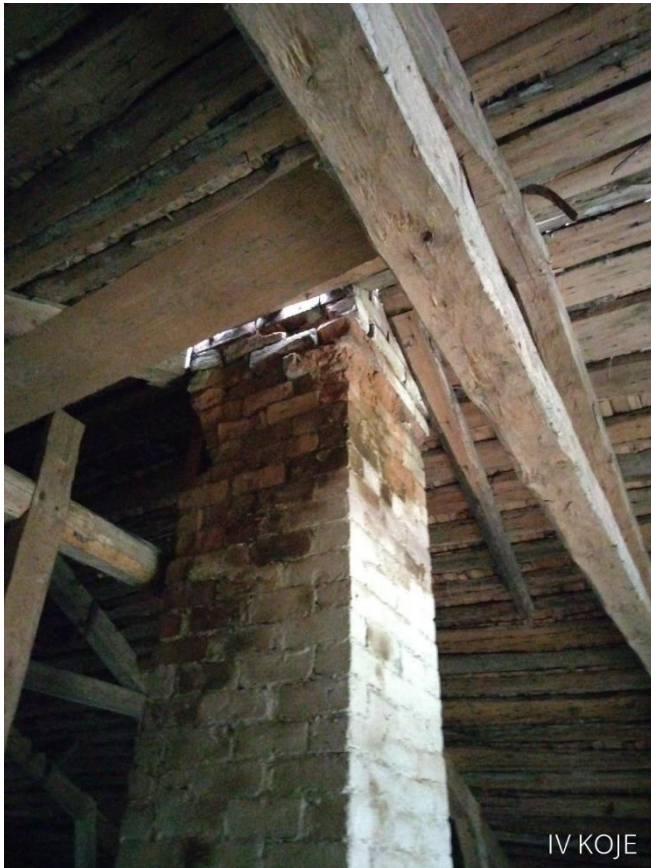
Muurattu hormi on yläpäästään rikkoontunut. Hormi on korjattava.

Kuva 66. Yleiskuva hormista.

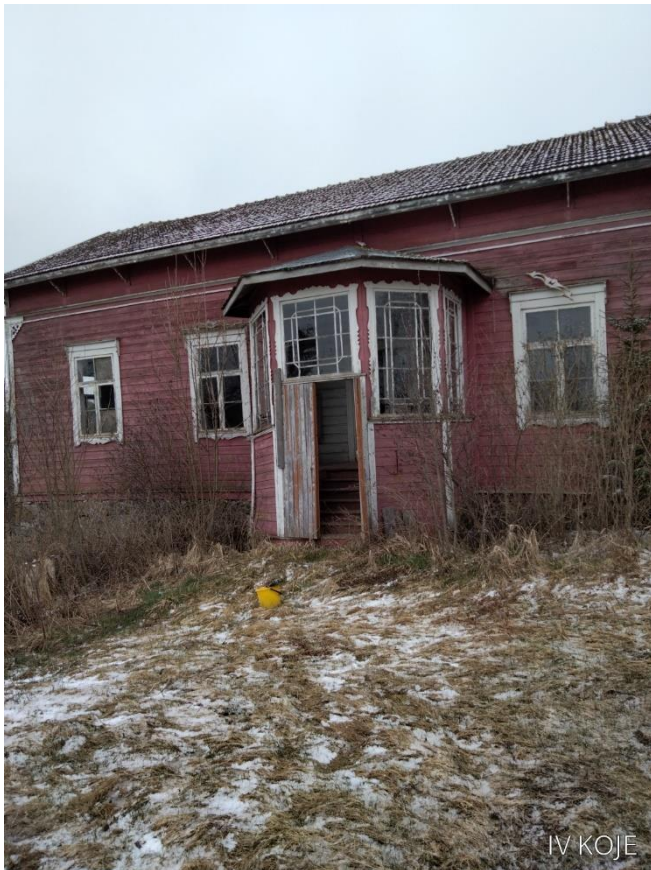
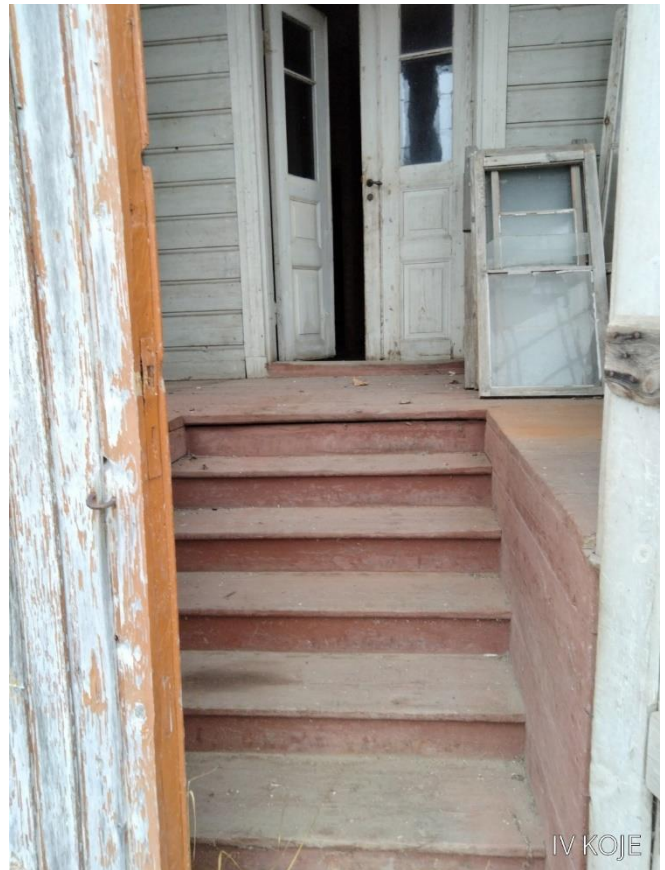
Kiinteistön mahdollisen ostajan täytyy myös tiedostaa se tosiasia, että hyvin usein vanhojen hirsirunkoisten talojen alimman hirren ulkopinnassa etenkin vaakasuuntaisten lämmöneristekerrosten, ikkunoiden ja betoniportaiden -tasojen kohdilla on lahovaurioita. Julkisivujen maalipinnat ovat huonossa kunnossa. Kuistin seinärakenteet ovat pettäneet ja seinä on pullistunut alapäästään sisäänkäynnin vasemmalla puolella.

Kuva 67. Yleiskuva julkisivusta.

Kuva 68. Pääsisäänkäynti.

On varauduttava ulkoseinärakenteiden korjaamiseen.

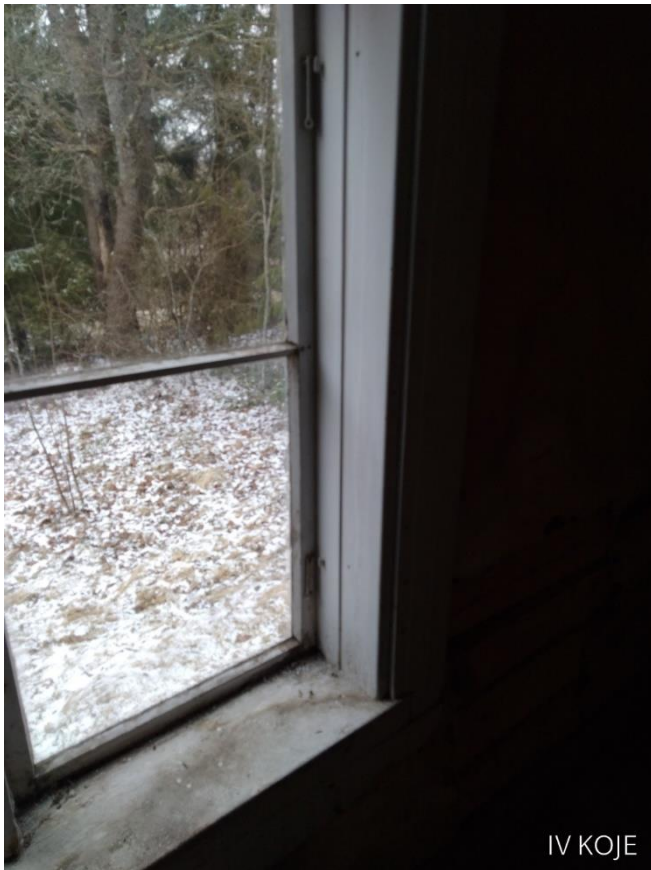
Ikkunat ovat ulospäin aukeavat ja yksilasiset. Ikkunat ovat kunnostuksen tarpeessa.

Kuva 71. Yleiskuva ikkunasta.
