SASTAMALAN KAUPUNKI

## VÄHÄ-TIISALA

Kuntotarkastus kiinteistökauppaa varten

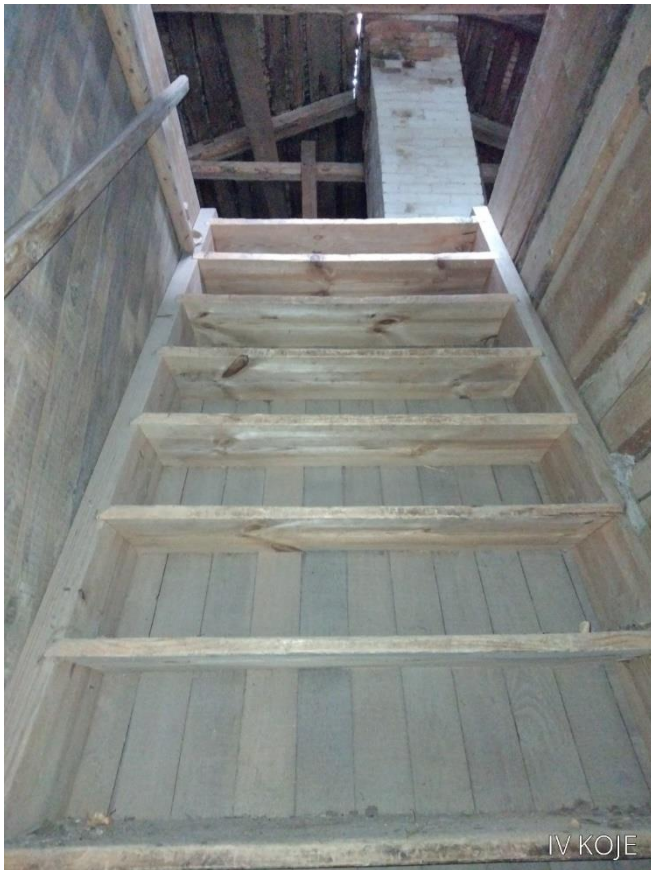
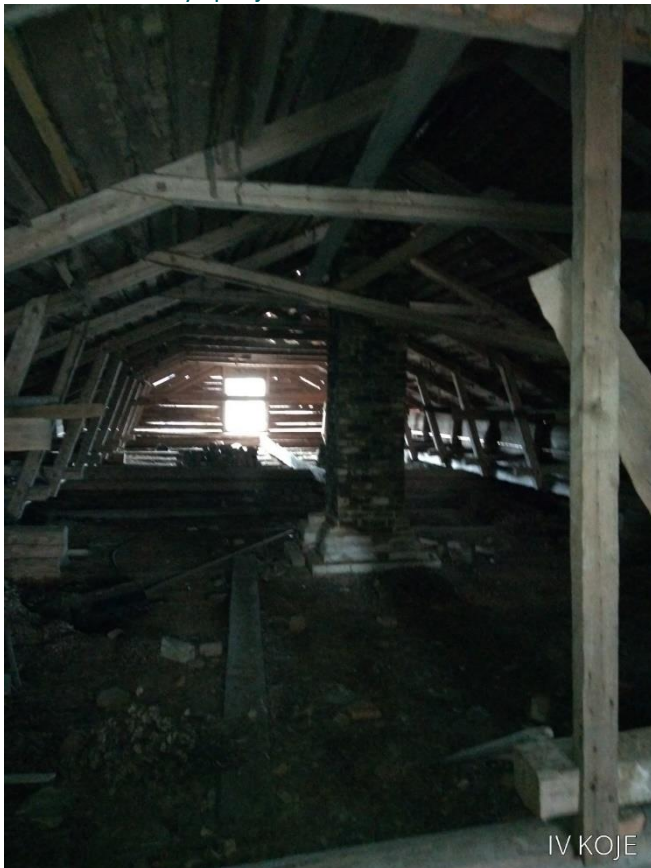
Yläpohja on hirsirakenteinen ja lämmöneristeenä on sahanpurua. Palopermantoa ei ole. Vesikatossa on reikiä, joiden kautta rakennukseen päässyt sade- ja sulamisvesi on kastellut yläpohjaa. Täytteeseen on voinut syntyä mikrobikasvua, joka heikentää sisäilman laatua ja kosteus on voinut synnyttää lahottajasientä kantaviin puurakenteisiin heikentäen niiden kantavuutta. On varauduttava yläpohjarakenteen korjaamiseen.

Kuva 151. Kulku yläpohjatilaa.

Kuva 72. Yläpohjan täyttömateriaalia

Kuva 73. Yleiskuva yläpohjatilasta.

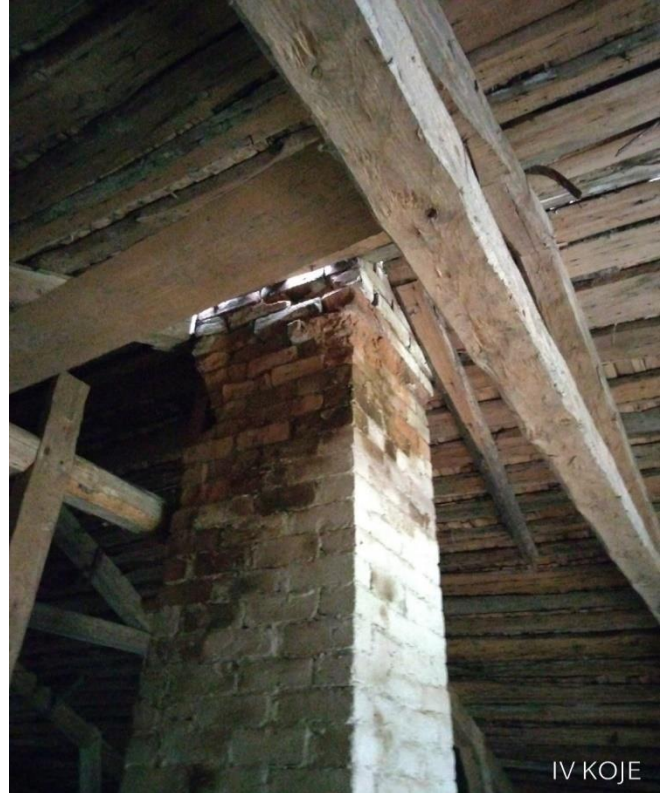
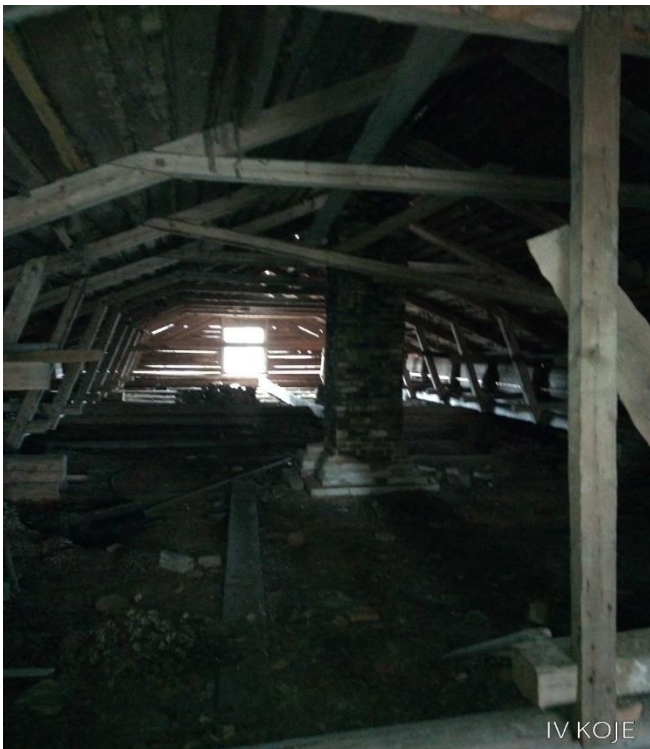
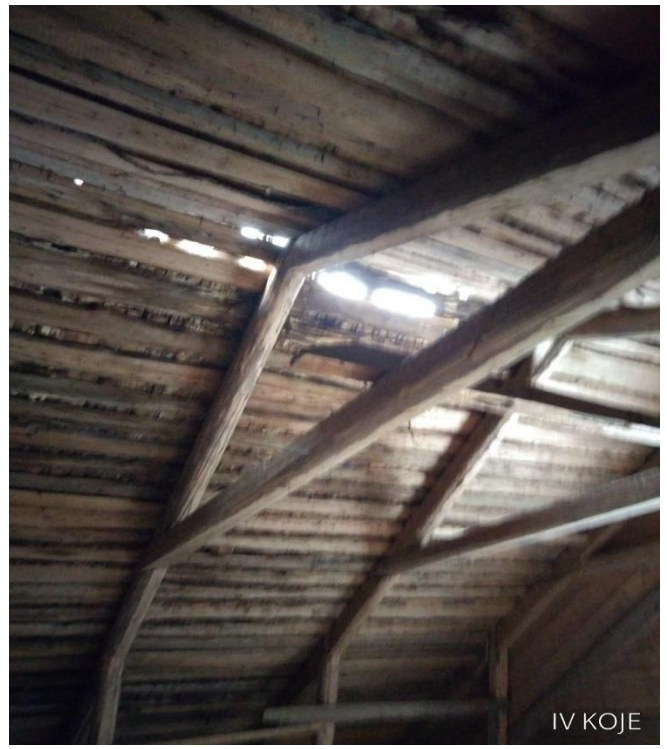
Tiilipintainen harjakatto. Kattotiilien alla on päreet ja harvalaudoitus. Kannatinrakenteet ovat hirttä. Vesikatossa on reikiä. Kosteus on voinut synnyttää lahottajasientä kantaviin puurakenteisiin heikentäen niiden kantavuutta. Katolle ei ollut pääsyä tarkastamaan tiilikatteen kuntoa. Vesikatto on korjattava heti.

Kuva 76. Yleiskuva vesikatosta.

Kuva 77. Yleiskuva vesikatosta.

Kuva 78. Yleiskuva vesikatosta.

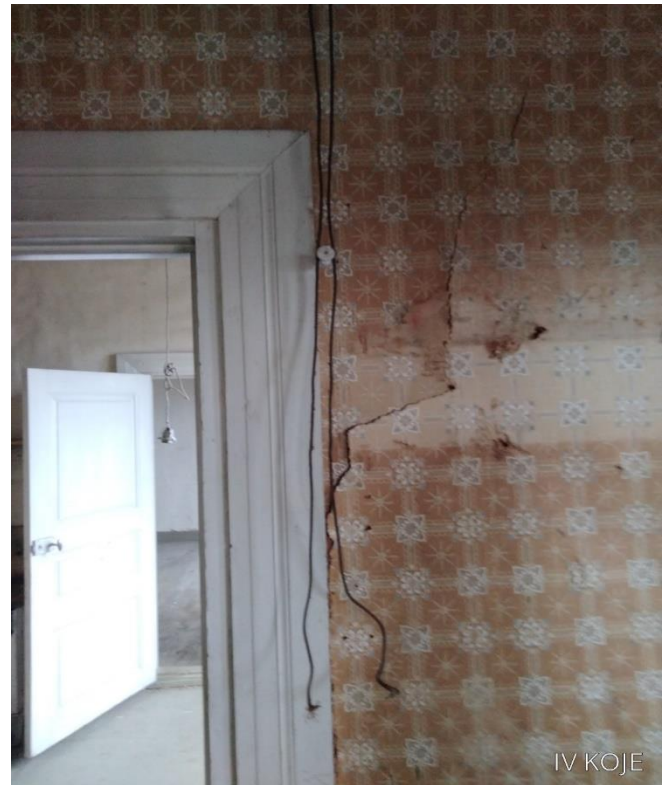
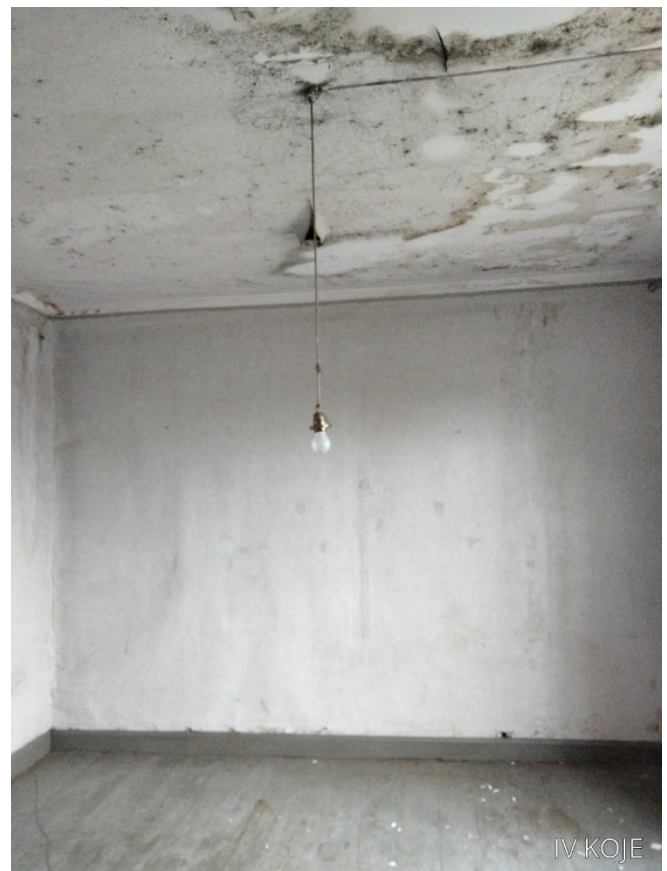
Rakennuksessa on maalatut laualattiat, joissa on vesijälkiä ja ne ovat likaiset. Seinillä on tapettia, joka on osittain revitty pois. Hirret ovat näkyvillä Seinällä valumajälkiä ja mikrobikasvua. Katto on maalattua lautta ja pinnoitettu vanhalla sisustusmateriaalilla, luultavasti pinkopahvia. Katon maali hilseilee ja pinkopahvissa on silmin nähtävää mikrobikasvua. Katon pinnoitteessa on myös reikiä. Pintamateriaalit on uusittava tai korjattava.

Kuva 79. Yleiskuva lattia ja seinäpinnasta.

Kuva 80. Yleiskuva seinäpinnasta.

Kuva 81. Yleiskuva seinä- ja kattopinnasta.

Kuva 82. Yleiskuva.

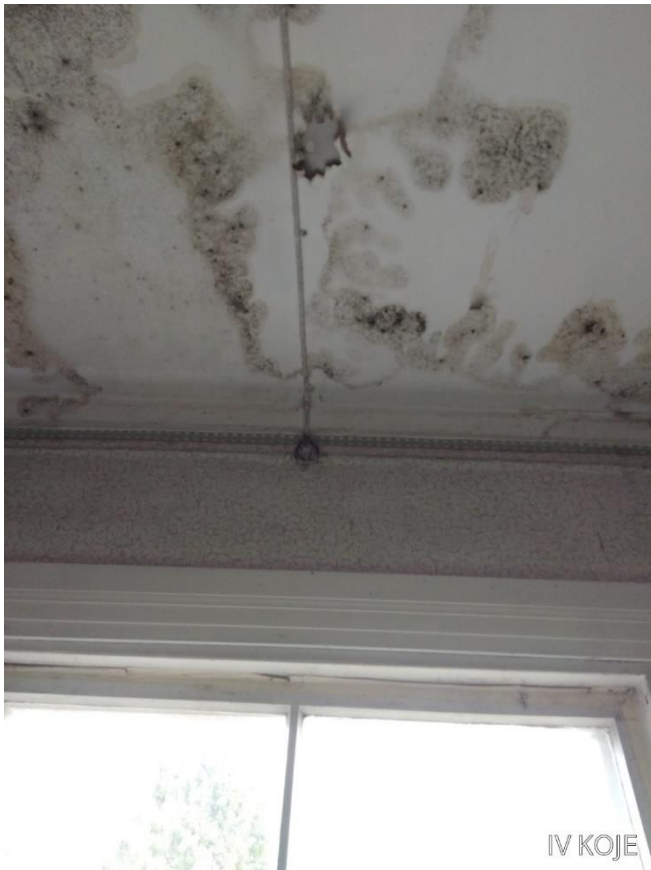
Kuva 83. Katon kasvillisuutta .

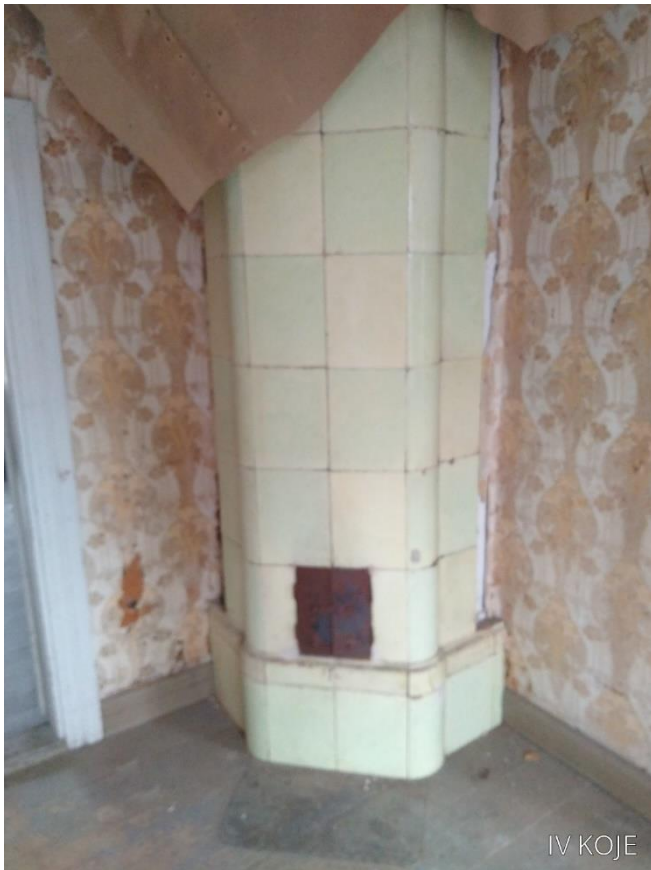
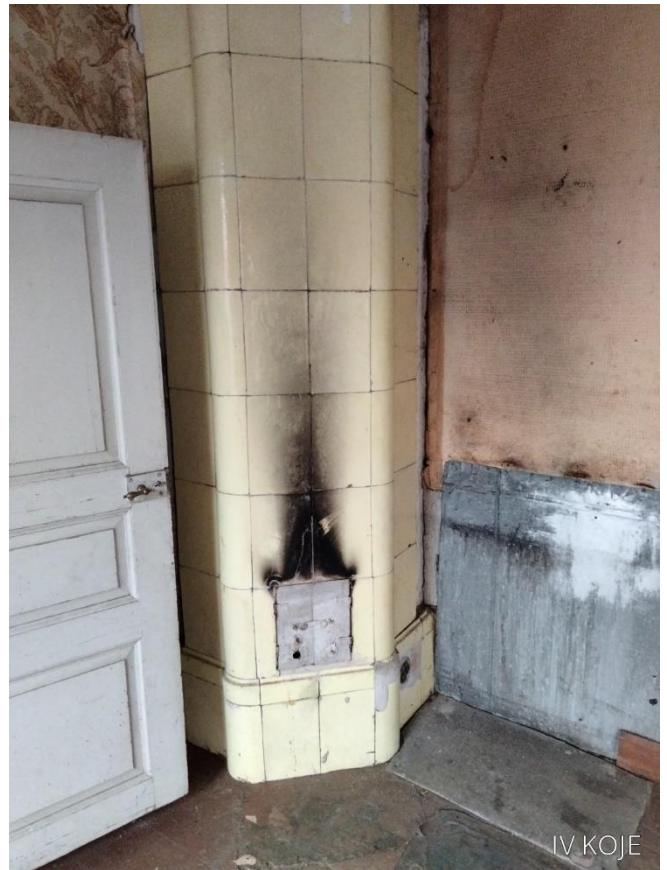
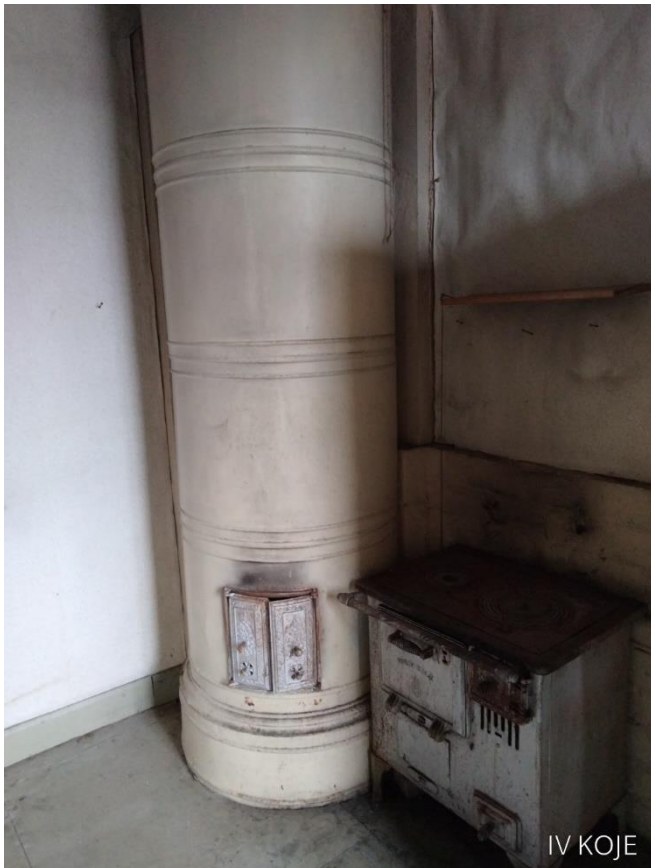
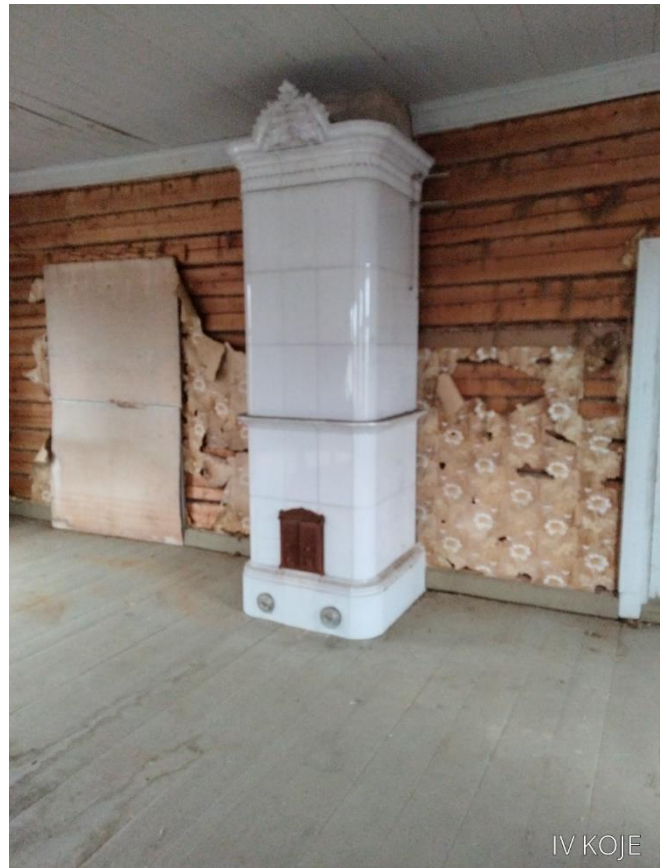
Rakennus voidaan lämmittää vain kakluuneilla, pönttöuunilla ja puuliedellä.

Kuva 85. Kakluuni.

Kuva 86. Kakluuni.

Kuva 87. Pönttöuuni ja kakluuni.

Kuva 88. Kakluuni.

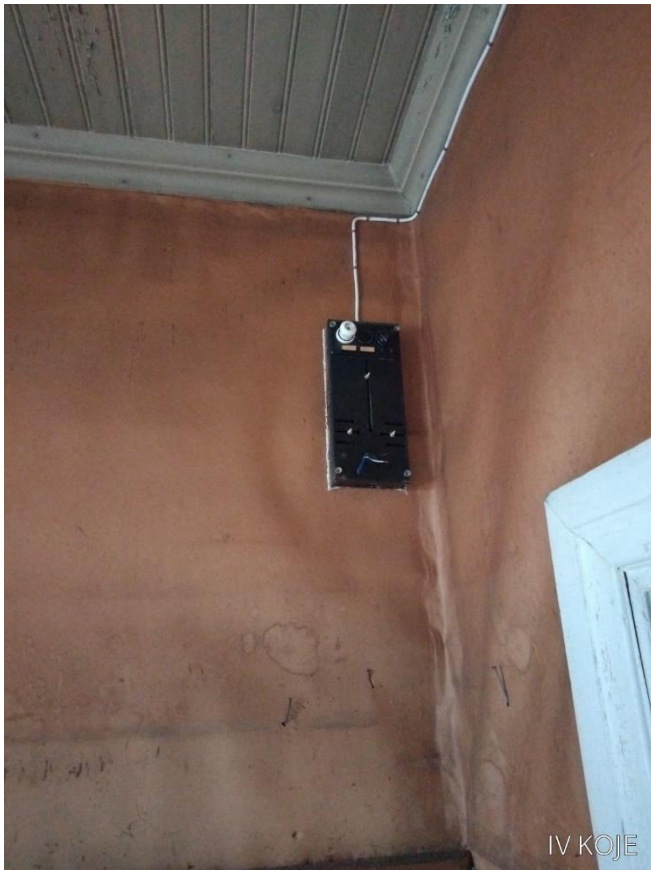
Rakennuksessa on sähkökeskus, josta sähkön jakelua valaisimille. Sähkökaapelit ovat vanhoja, yksi kaapeli-pari roikkuu seinällä suojaamattomana ja siinä on vaara saada sähköisku. Järjestelmään ei koskea eikä siihen saa kytkeä edes väliaikaisesti virtaa ennen tarkastamista. Sähköjärjestelmä on uusittava.

Kuva 89. Sähköpääkeskuksen sijainti.

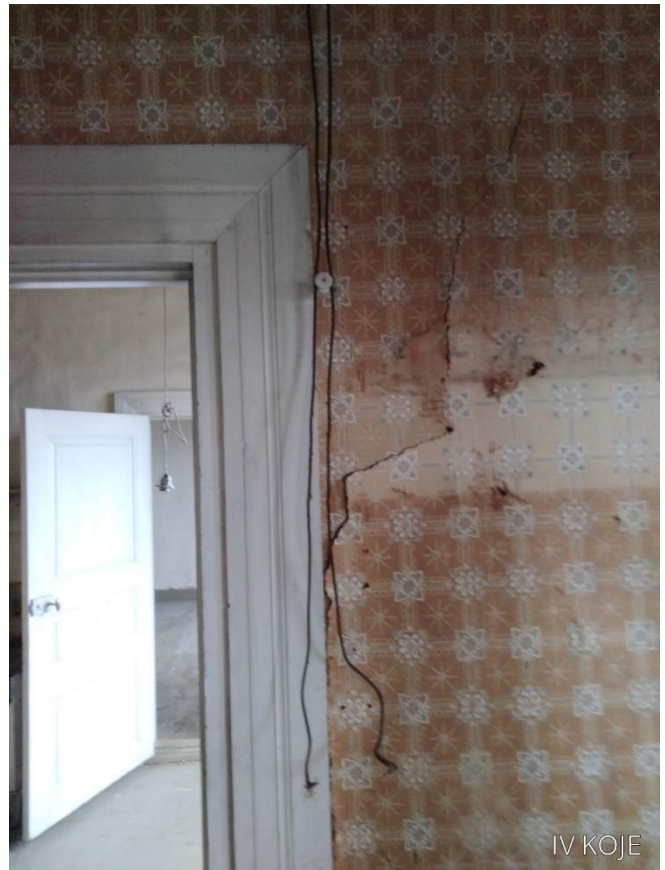
Kuva 90. Sähkökaapeleiden päät roikkuvat avonaisena.

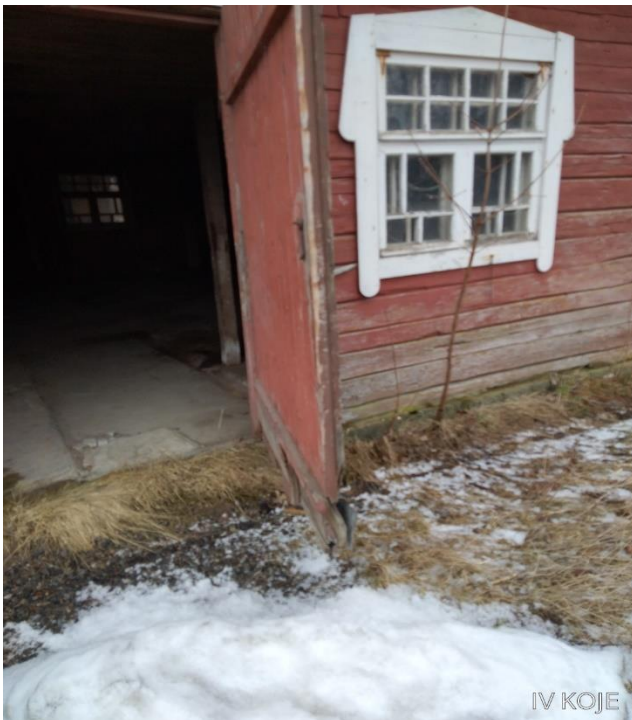
Rakennuksen vierustoilla on villiintynyttä kasvillisuutta. Ei ohjausta hulevesille. Rakennuksen ulkopuolella oleva maanpinta on paikoin melko tasainen. Maanpinnat täytyy muotoilla siten, etteivät sadevedet ja sulamisvedet valu rakennusta kohti.

Kuva 93. Yleiskuva vierustalta.

Nykykäytännön mukaan ei rakennuksen seinustoilla kiinni talossa saisi pitää multaa eikä istutuksia, mitkä pitävät seinien alapäitä ja sokkelirakenteita kosteina.

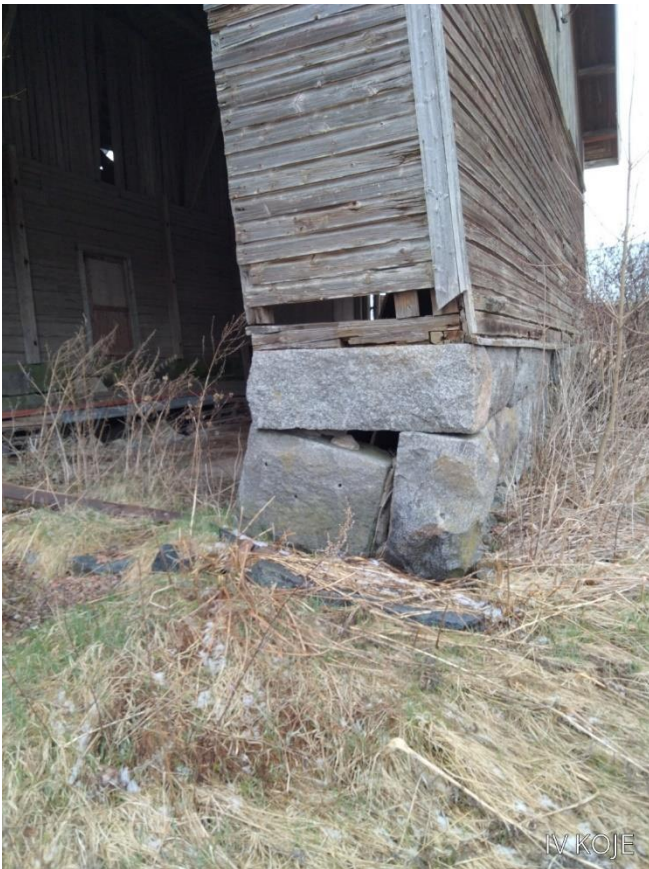
Rakennuksessa on alun perin hakattu harkkokivisokkeli. Yhdeltä seinustalta sokkeli on uusittu kevytbetoniharkkoilla. Rakenne jää matalaksi, jolloin seinärakenne on lähellä maanpintaa. Sokkeli on yhdeltä nurkaltaan nurjahtanut.

Kuva 94. Sokkeli nurjahtanut.

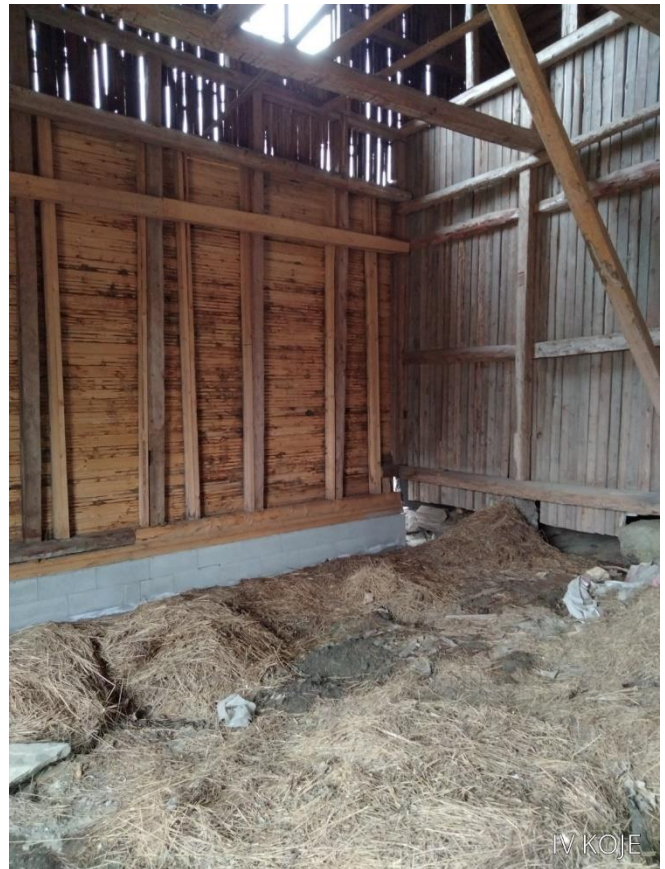
Kuva 95. Uusittua sokkeliä.

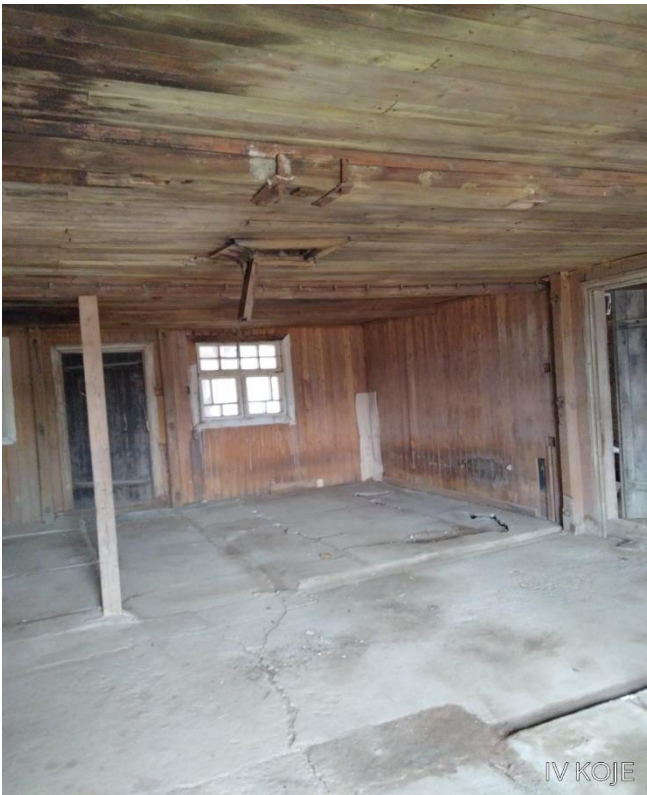
Sikalan ja tallin osuudella on betoninen alapohja. Betoni on ho huonossa kunnossa ja vaatii korjaustoimenpiteitä. Muualla osittain puulattiaa tai alapohjaa ei ole rakennettu.

Kuva 96. Yleiskuva alapohjatilasta.

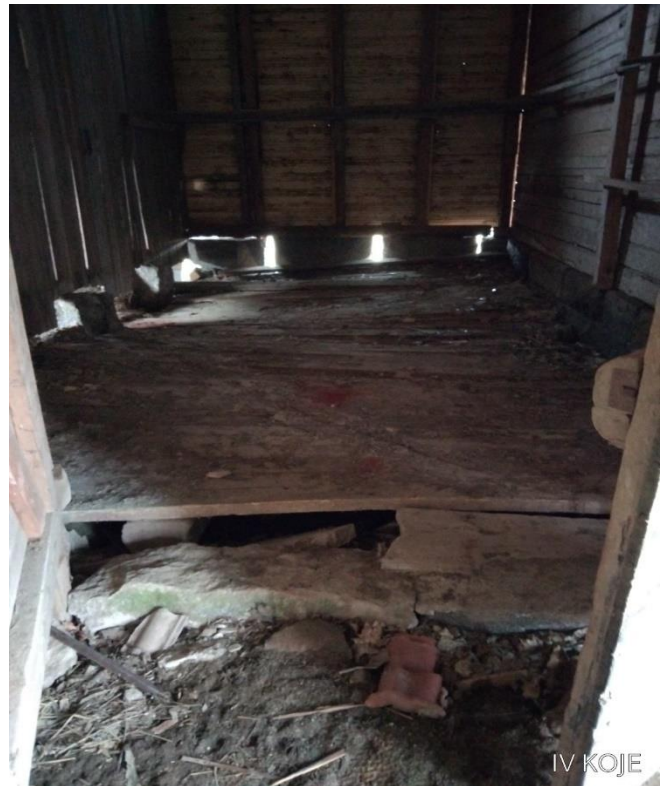
Kuva 97. Puinen alapohja.

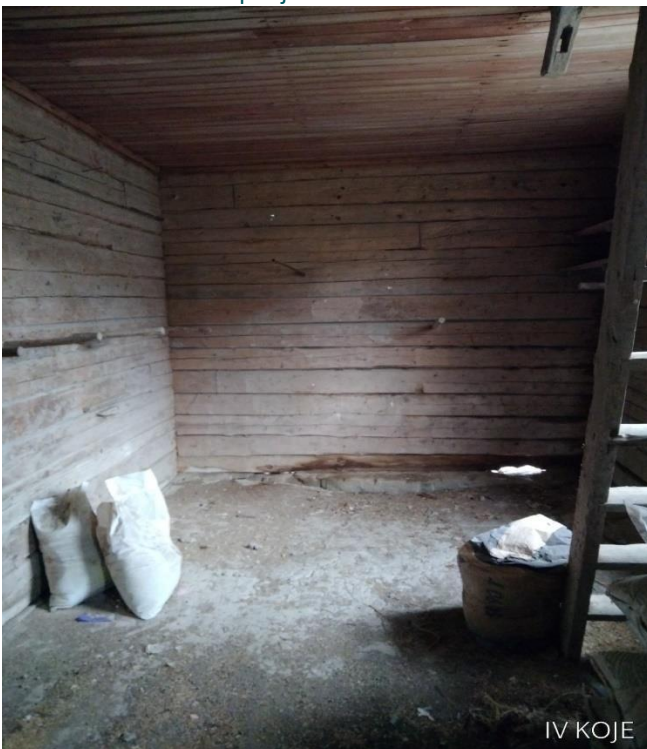
Kuva 98. Yleiskuva alapohjatilasta.

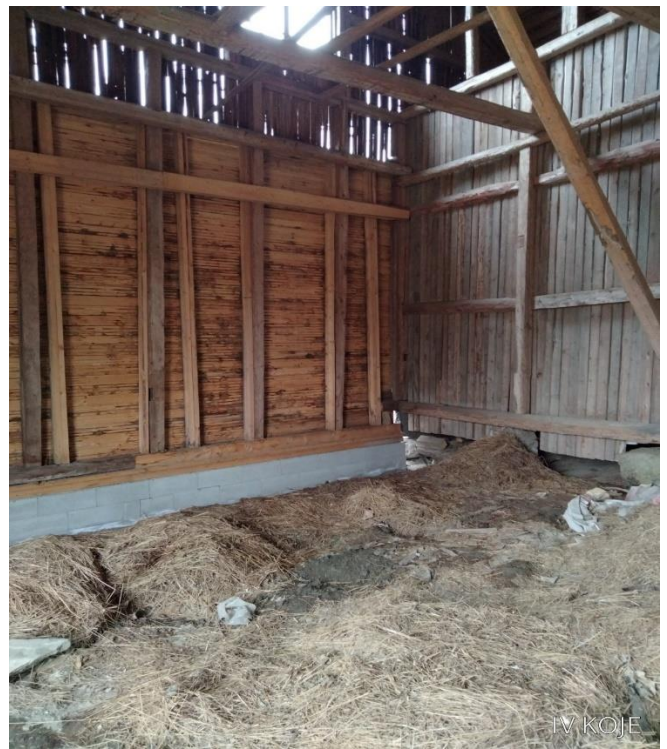
Kuva 99. Yleiskuva maapohjasta.

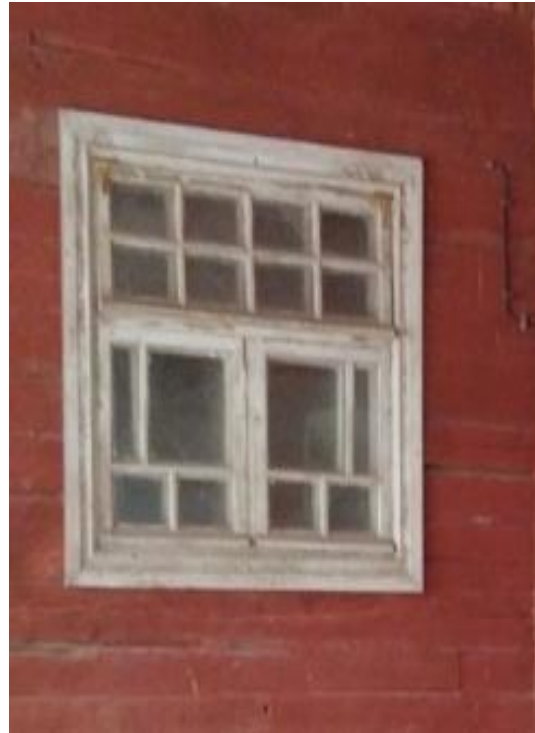
Ikkunat ovat kaksi tai yksilasisia ja vaativat kunnostusta.

Kuva 104. Vaativammammat smygilaudat.

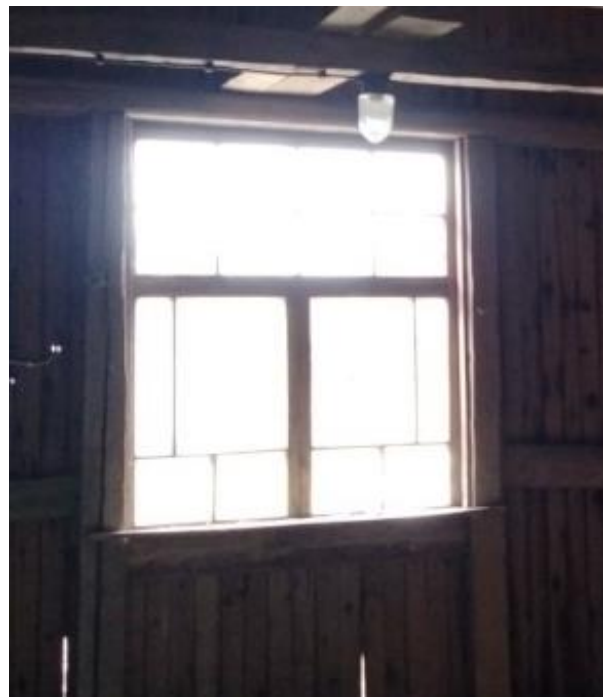
Kuva 106. Ylisten ikkuna.

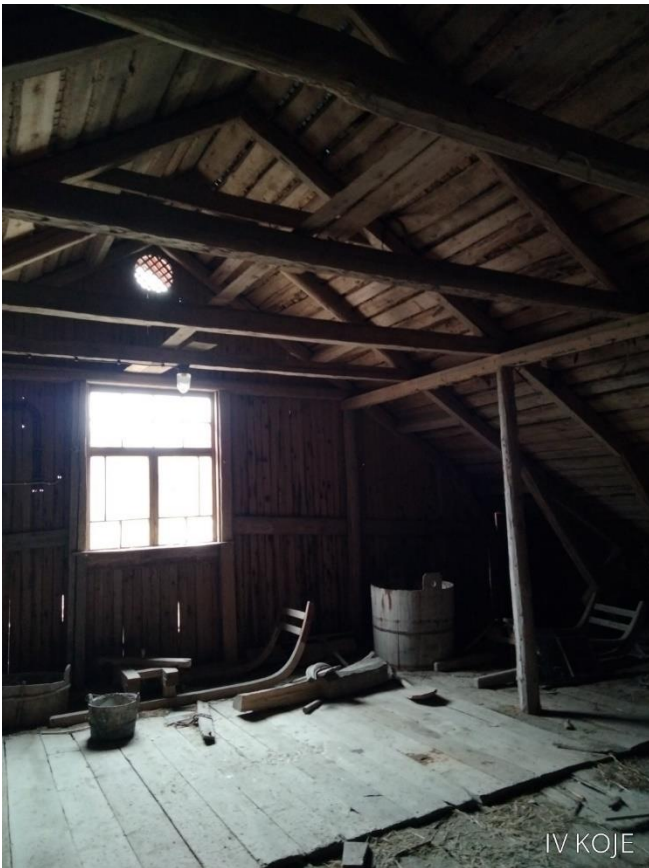
Yläpohjat ovat hirsirakenteisia. Vesikattona on uudempi aaltopelti ja tiili, joiden alla päre ja harvalauditus. Rakenteissa ei havaittu vaurioita. Vesikattoa kannatuksessa on käytetty välipohjaan tulevia pystyhirsiiä. Kantavuus/nurjahdus tarkastettava.

Kuva 107. Kulku yläpohjatilaan.

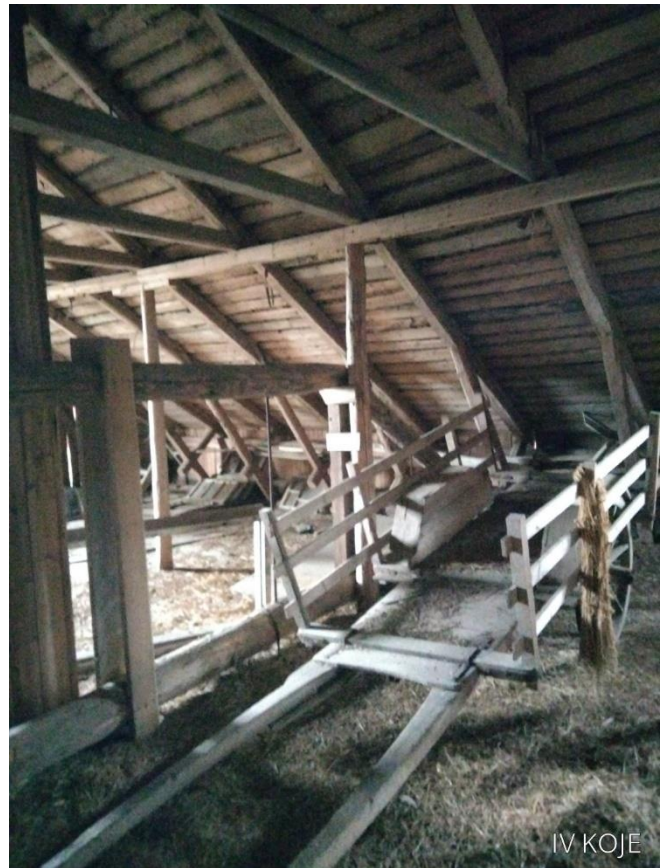
Kuva 108. Kulku yläpohjatilaan.

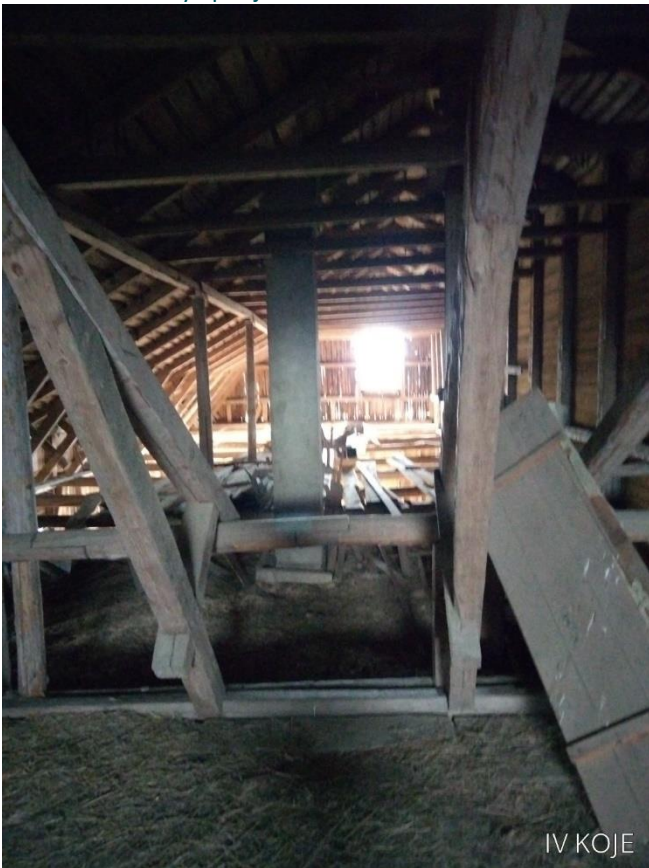
Kuva 110. Yleiskuva yläpohjatilasta.

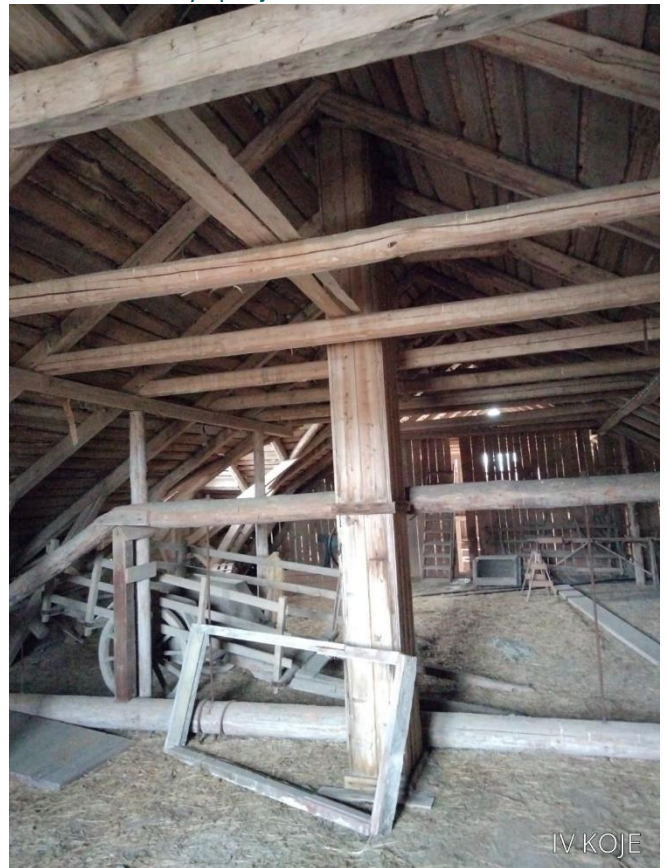
Kuva 111. Yleiskuva yläpohjatilasta.

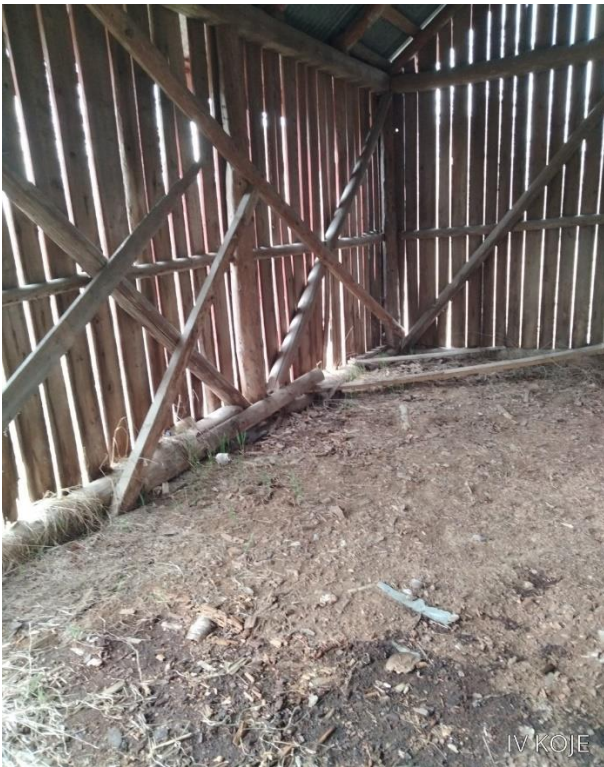
Rakennuksessa on nurkkakivet. Rakenne jää matalaksi, jolloin seinärakenne on lähellä maanpintaa.

Kuva 116. Alajuoksu on kiinni maassa.

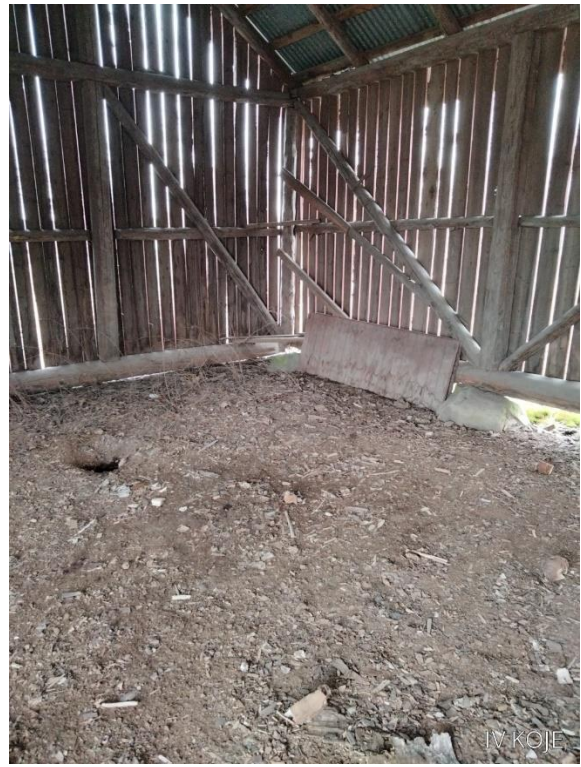
Kuva 117. Rakennus seisoo nurkkakivien päällä.

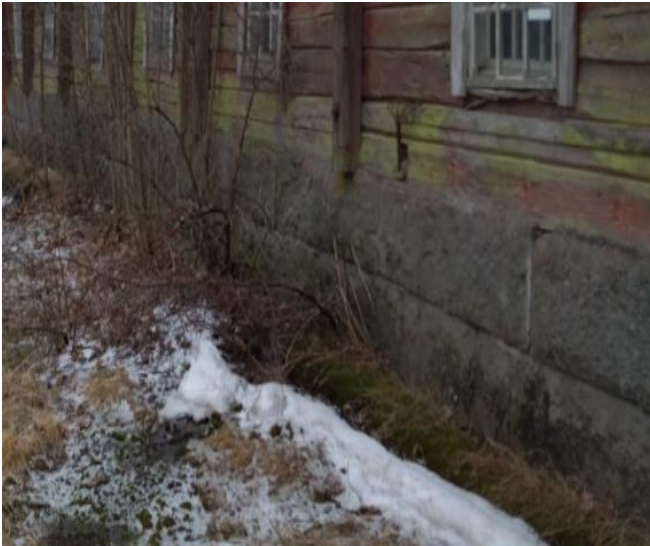
Rakennuksessa on hakattu harkkokivisokkeli. Rakenne vaikutti vakaalta.

Kuva 118. Yleiskuva sokkelista.

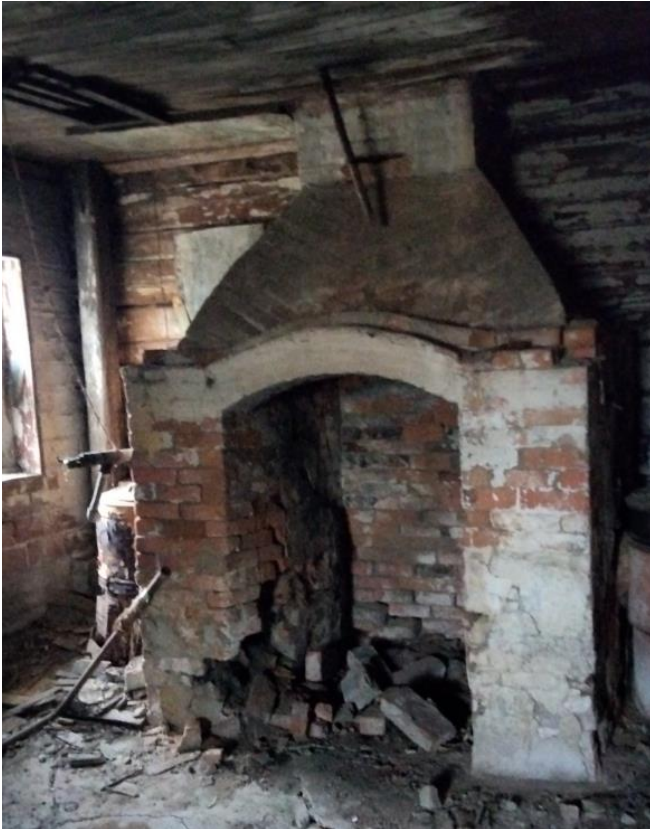
Navetan tulipesä on sortunut juurestaan eikä sen paloturvallisuudesta voi olla varma. Ullakolla hormi näytti ullakkotilassa ehjältä. Mutta hormi on ollut pitkiä aikoja käyttämättä ja on voinut rapautua. Tulipesä on korjattava ja hormi on tarkastettava ennen käyttöön ottoa.

Kuva 121. Navetan tulisija.

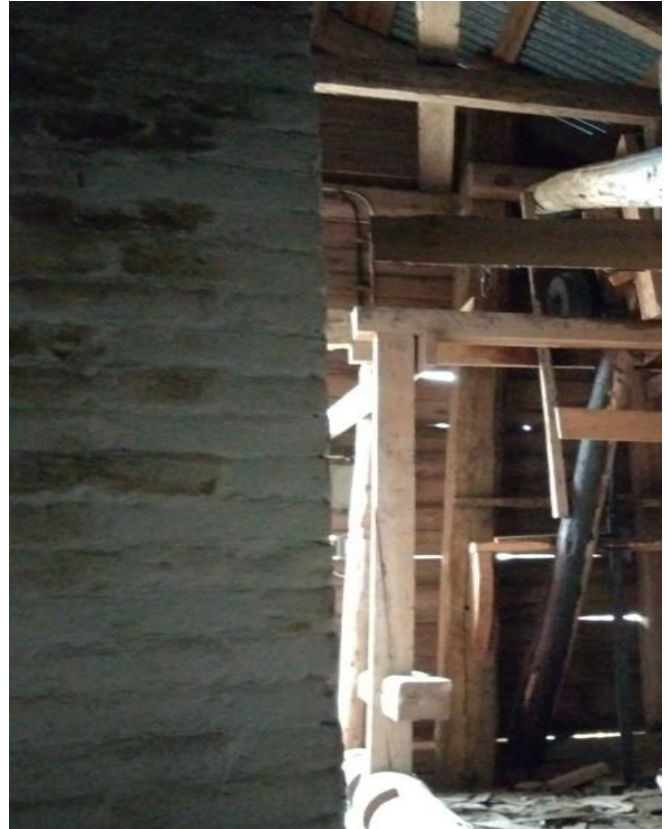
Kuva 122. Hormin pintaa ullakolla.

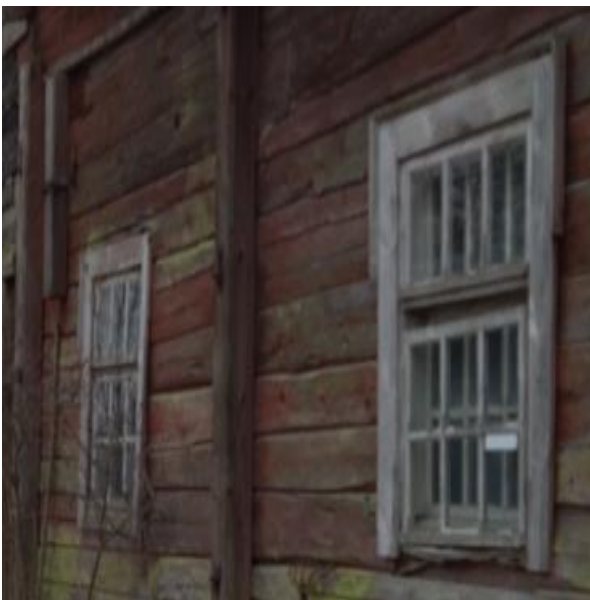
Ikkunat ovat kaksi tai yksilasisia ja vaativat kunnostusta.

Kuva 17. Yleiskuva ikkunasta.

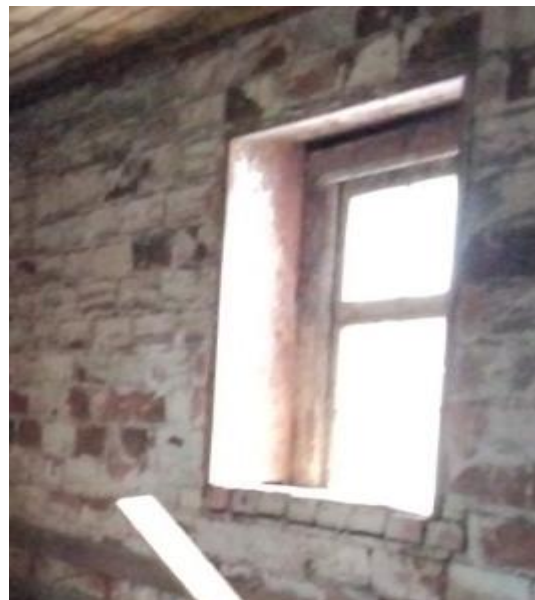
Kuva 18. Yleiskuva ikkunasta.

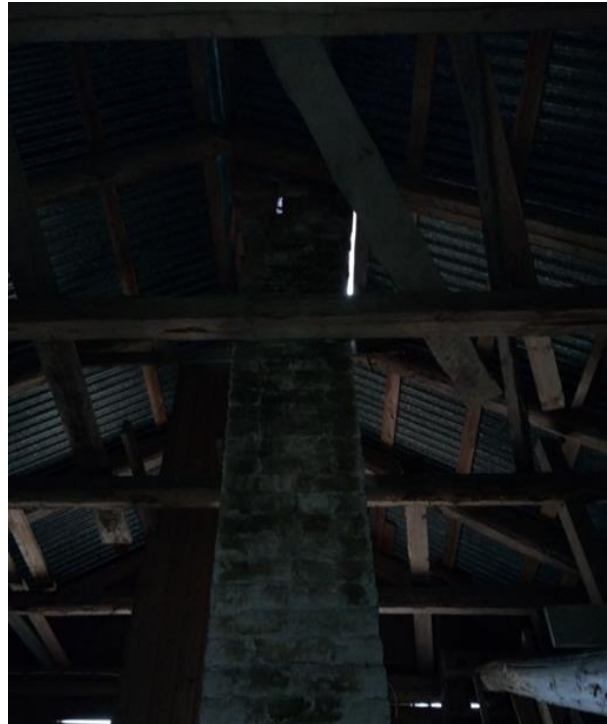
Yläpohja ja vesikatto ovat hirsien varaan rakennettu. Vesikatto on aaltopeltiä ja uudehko. Vesikatto on repeytynyt irti sisäjiiristä. Vesikatossa on aukkoja hormin ja harjankohdalla. Sadevesi on päässyt kastelemaan rakenteita ja piilossa olevat kantavat rakenteet ovat voineet laajemmin vaurioitua. Yläpohja on osittain sortunut, yläpohjan alapuolen laudoitus ja täytteet roikkuvat navetassa. Yläpohja on korjattava.

Kuva 20. Hormin ympärillä on aukko..

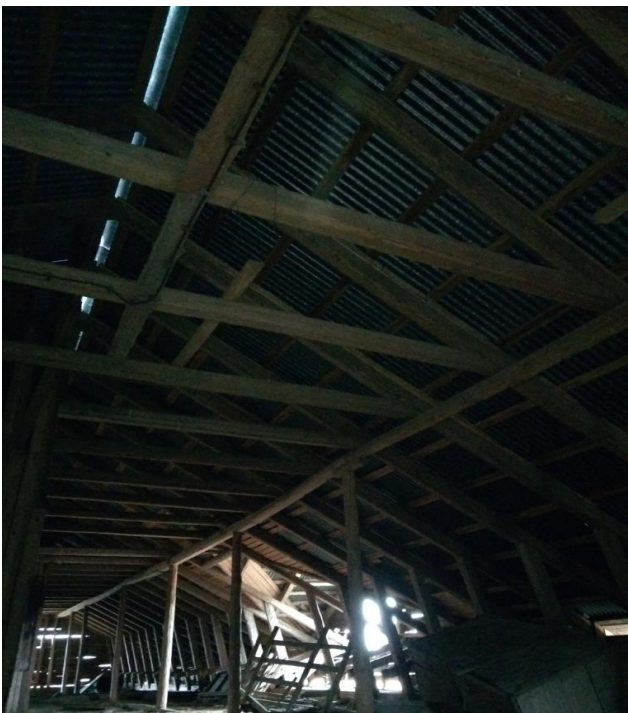
Kuva 21. Harjalla on aukko.

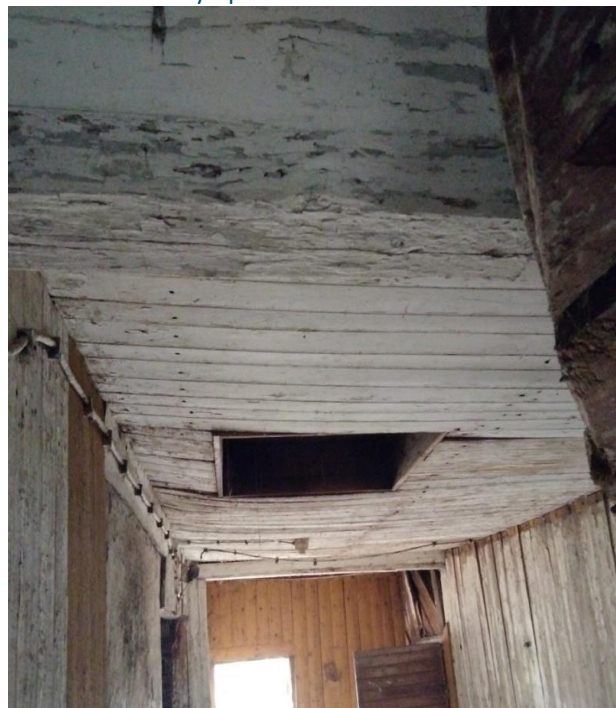
Kuva 22. Navetan sisäkatto.

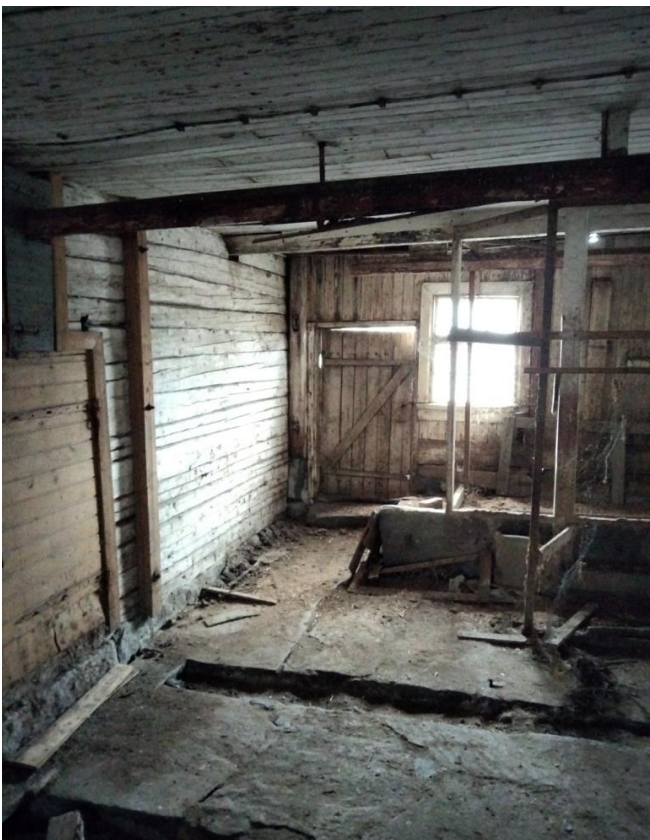
Katto- ja seinäpinnat ovat maalattuja. Osa seinistä on paljaalla tiilipinnalla. Lattiapinnat päällystämättömiä. Kaikki pinnat on uusittava.

Kuva 27. Yleiskuva pinnoista.

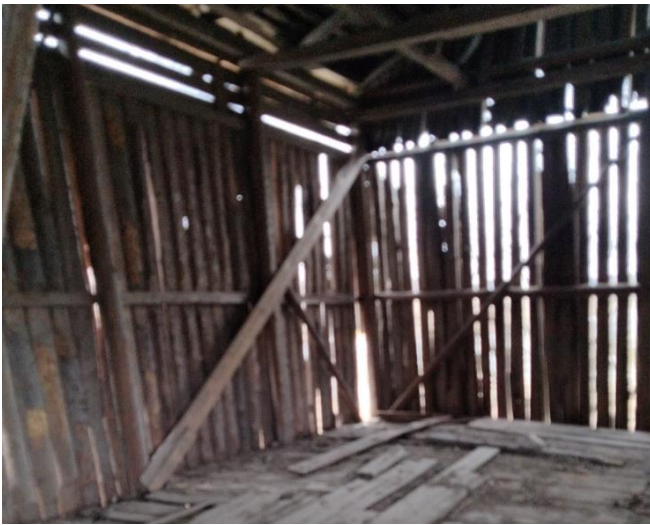
Rakennuksen kantavat seinärakenteet ovat pystyhirsiä, julkisivu on harvasti pystylaudoitettu. Julkisivun rakenteet vaativat kunnostusta.

Kuva 32. Yleiskuva julkisivusta.

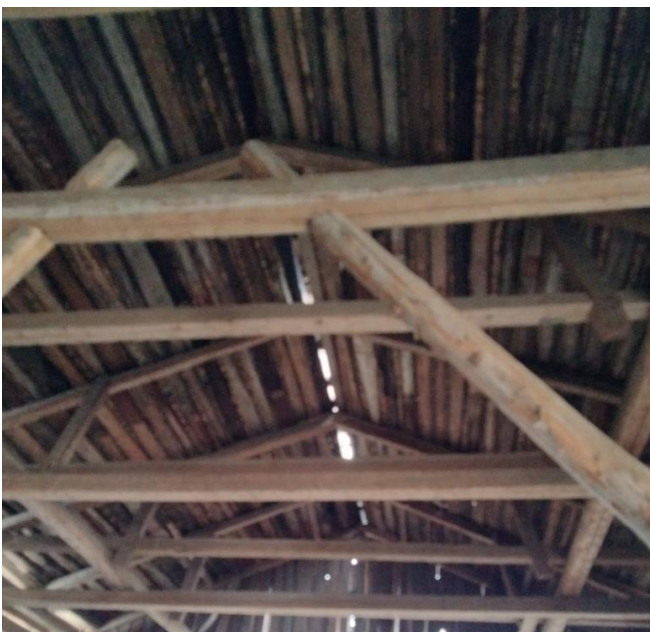
Yläpohjat ovat hirsirakenteisia. vesikatto on aaltopelti.

Kuva 34. Yläpohjarakenne.

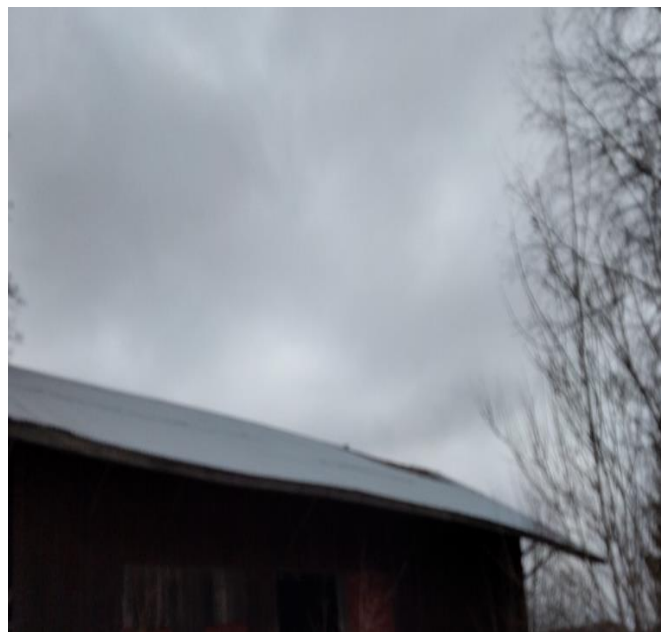
Kuva 35. Vesikatto aaltopeltiä.

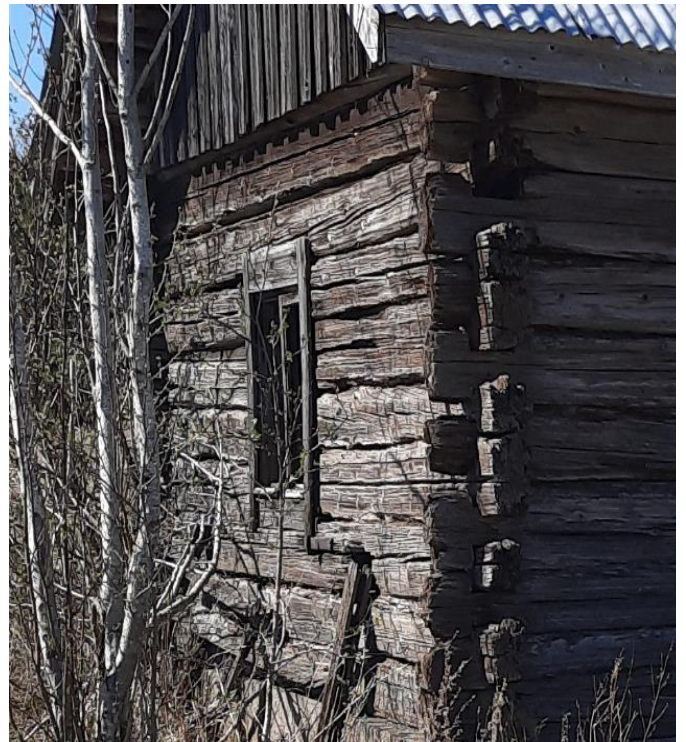
Rakennuksen seinät ovat tasakertaan asti vaakahirsiä ja päätykolmiot ovat pystylaudoitettuja. Seinäpintoja ei ole pinnoitettu ja hirret ovat vaurioituneet. Julkisivun rakenteet vaativat kunnostusta.

Kuva 39. Hirret ovat haurastuneet.

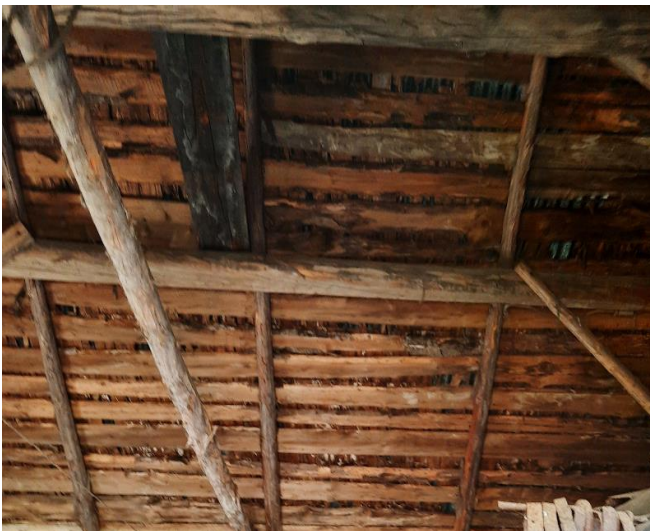
Yläpohjat ovat hirsirakenteisia. vesikattona on aaltopelti, jonka alla päreet ja harvalaudoitus.

Kuva 41. Yläpohjarakenne.
