SASTAMALAN KAUPUNKI

## VÄHÄ-TIISALA

Kuntotarkastus kiinteistökauppaa varten

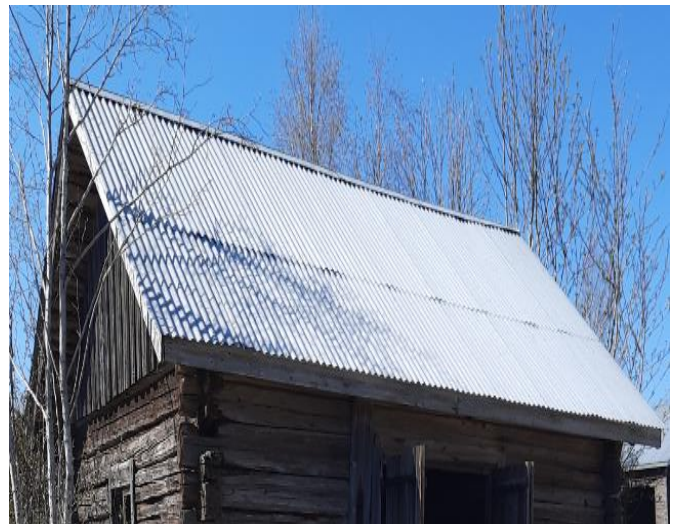
Kuva 42. Vesikatto aaltopeltiä.

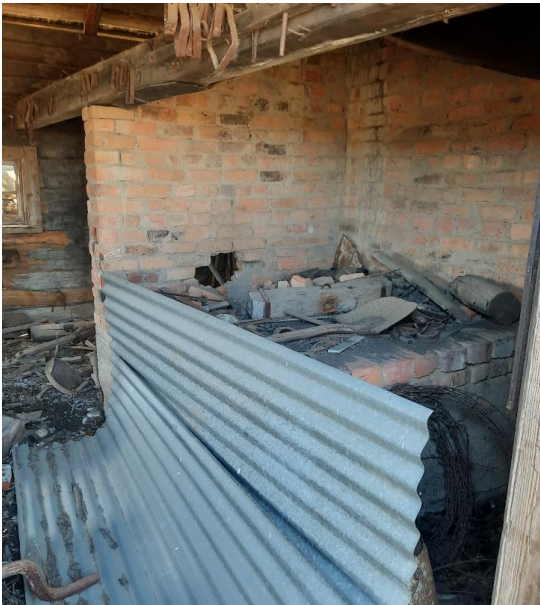
Kuva 43. Pajan uuni.

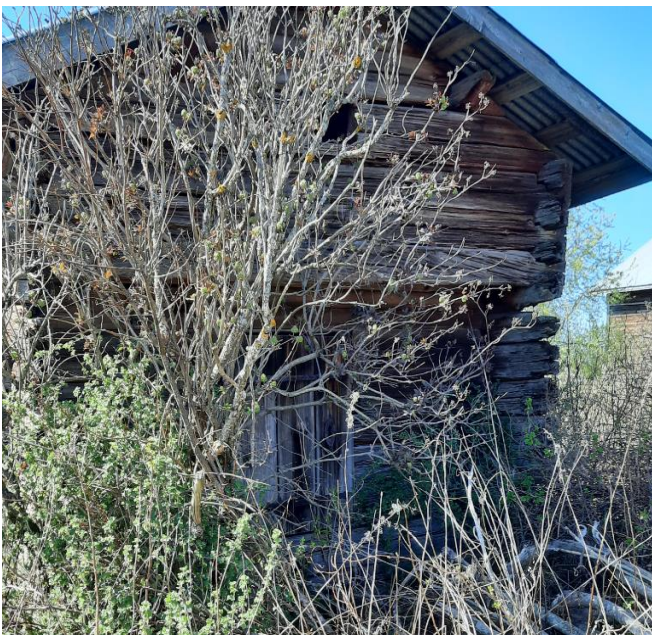
Rakennuksen kantavat seinärakenteet ovat hirsiä, Julkisivun rakenteet vaativat kunnostusta.

Kuva 44. Yleiskuva julkisivusta.

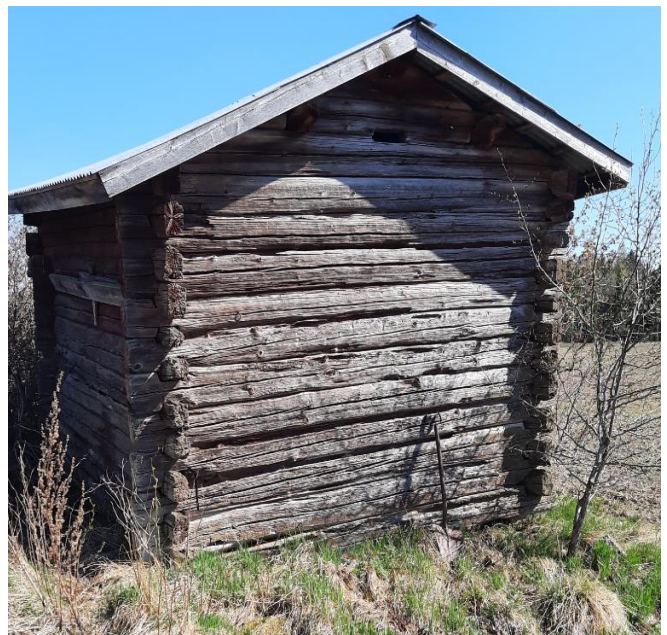
Kuva 45. Alimmaiset hirret ovat kiinni maaperässä.

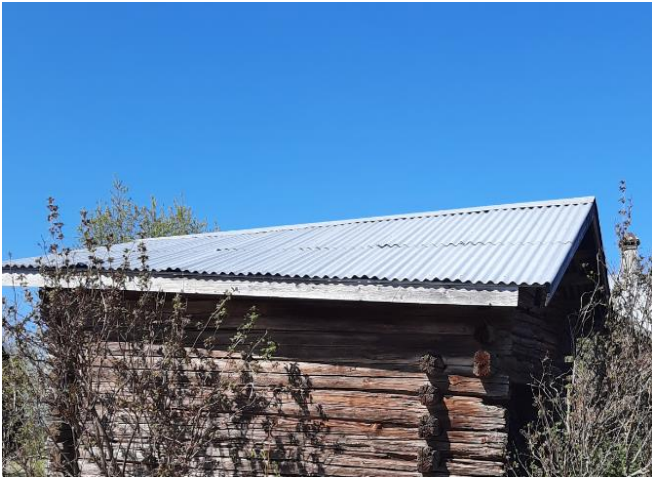
Yläpohjat ovat hirsirakenteisia. vesikattona on aaltopelti, joka oli vääntynyt.

Kuva 46. Vääntynyt vesikatto.

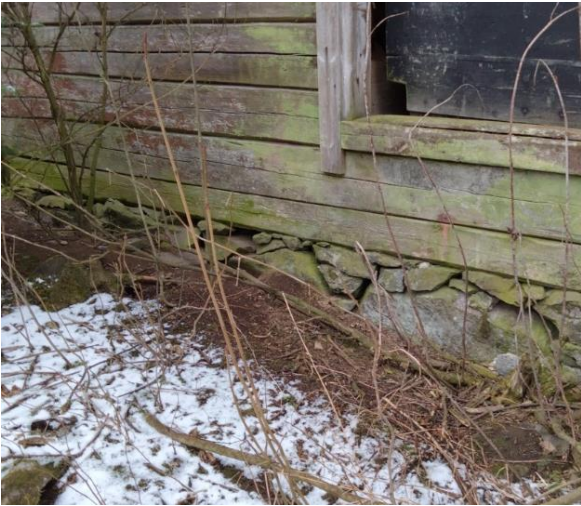
Rakennuksessa on nurkkakivien päälle perustettu, joiden väli on luonnonkivillä ja lohkokivillä täytetty. Sokkeli on paikoin matala.

Kuva 47. Sokkelin kiviladontaa.

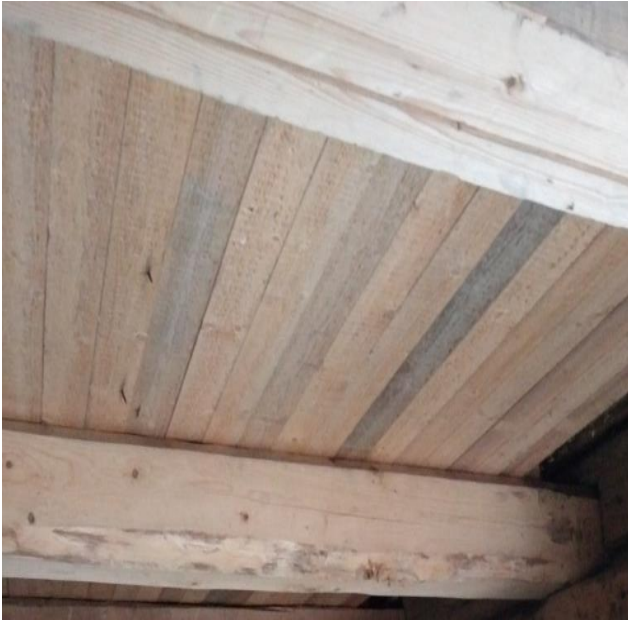
Välipohja on hirsirakenteinen, jonka lattia on lautaa. Välipohjaa on osin kunnostettu.

Kuva 49. Kunnostettua välipohjaa.

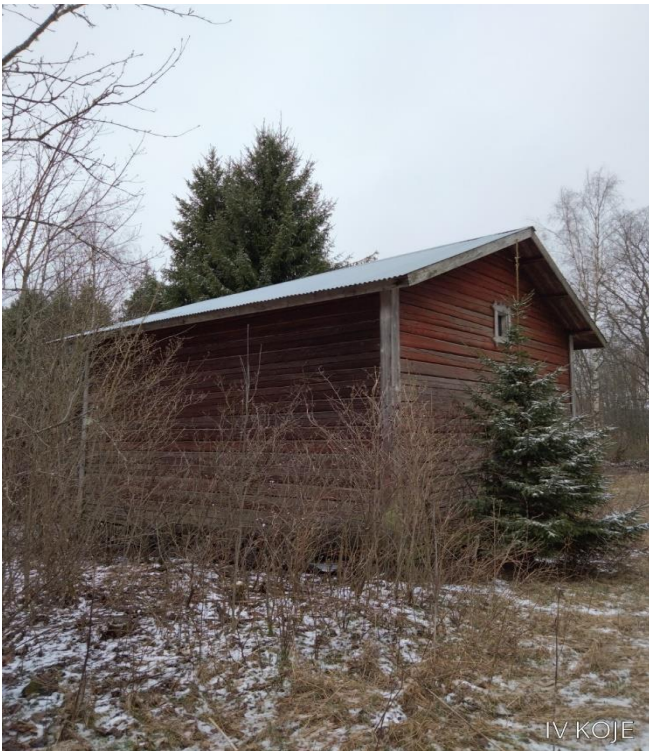
Rakennuksen seinärakenteet ovat hirssiä. Julkisivun rakenteet vaativat kunnostusta.

Kuva 50. Yleiskuva julkisivusta.

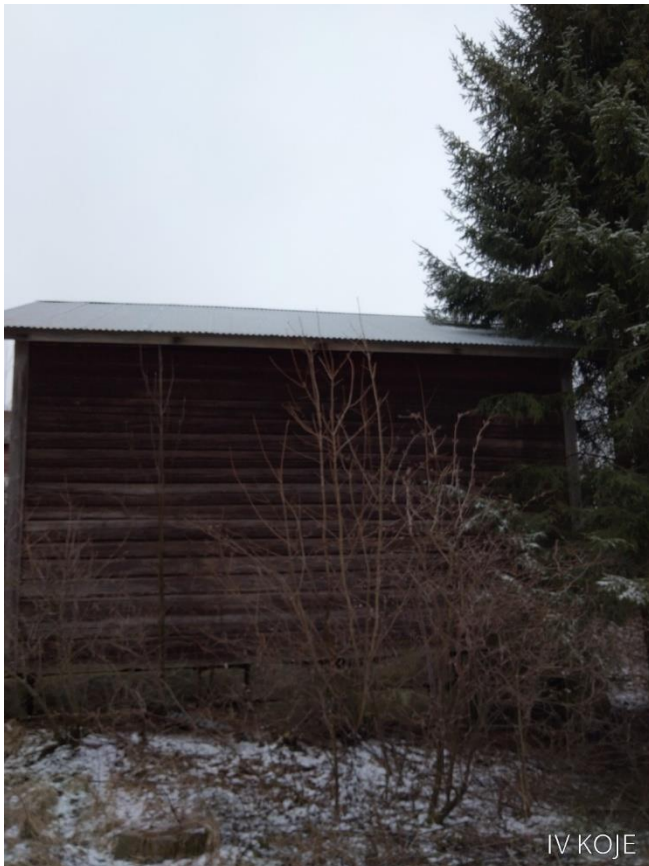
Yläpohjat ovat hirsirakenteisia. vesikattona on aaltopelti, jonka alla on päreet ja harvalauditus.

Kuva 52. Vesikatto.

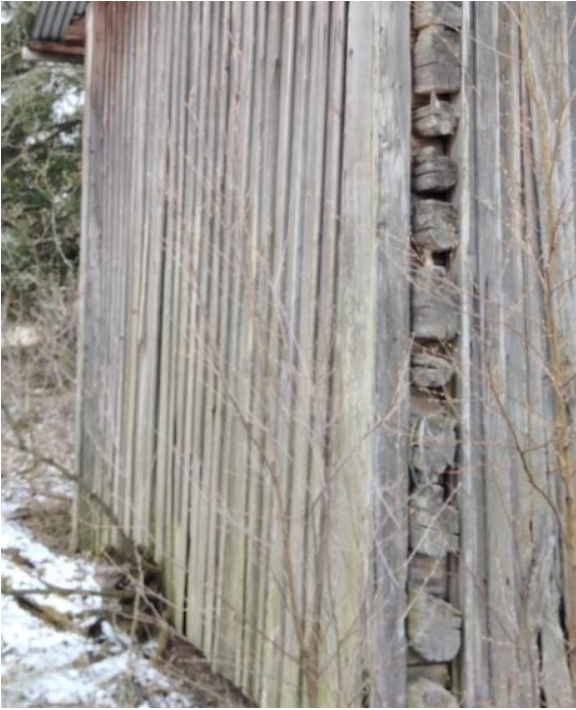
Kuva 55. Hirren päät ovat haperot.

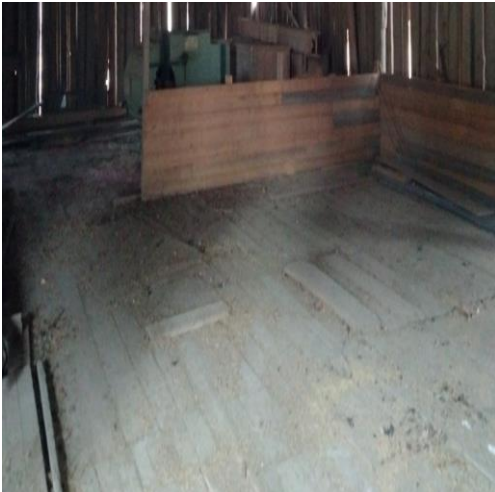
Suulin välipohjat ovat hirsirakenteisia ja lattia on lautta.

Kuva 57. Suulin lautalattia.

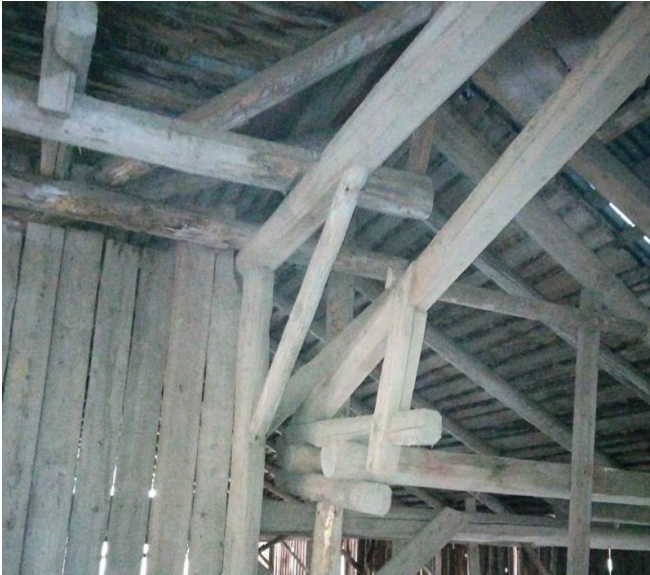
Molemmat rakennukset ovat harjakattoisia. Suulan yläpohja on hirsirakenteinen, vesikattona on aaltopelti, jonka alla päreet ja harvalauditus. Kuivuriin ei ollut pääsyä.

Kuva 171. Suulan yläpohjarakenteita.

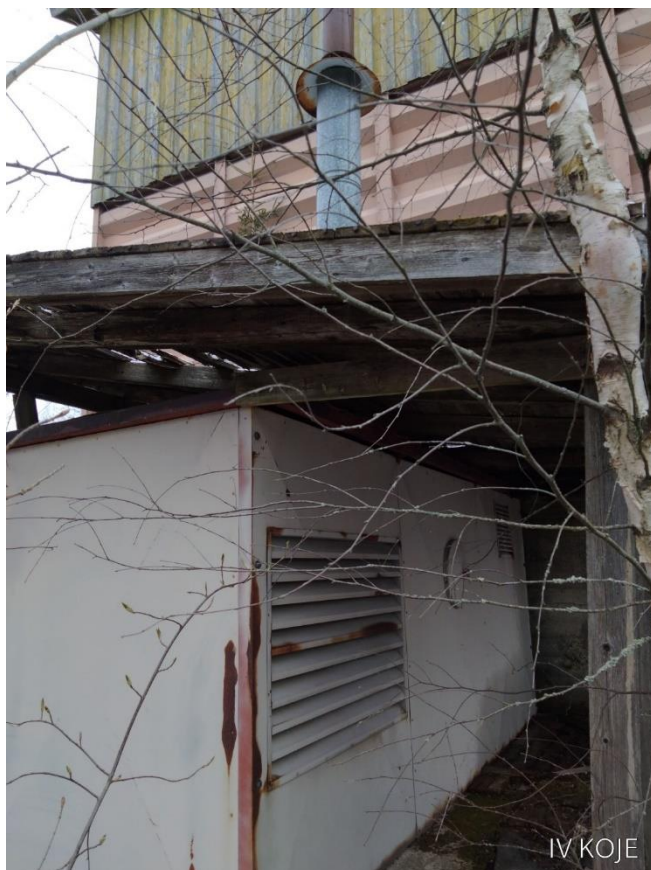
Kuivurin vieressä on Jaakko merkkinen kuivauskone, valmistusvuosi on 1975.

Kuva 172. Kuivauskone.

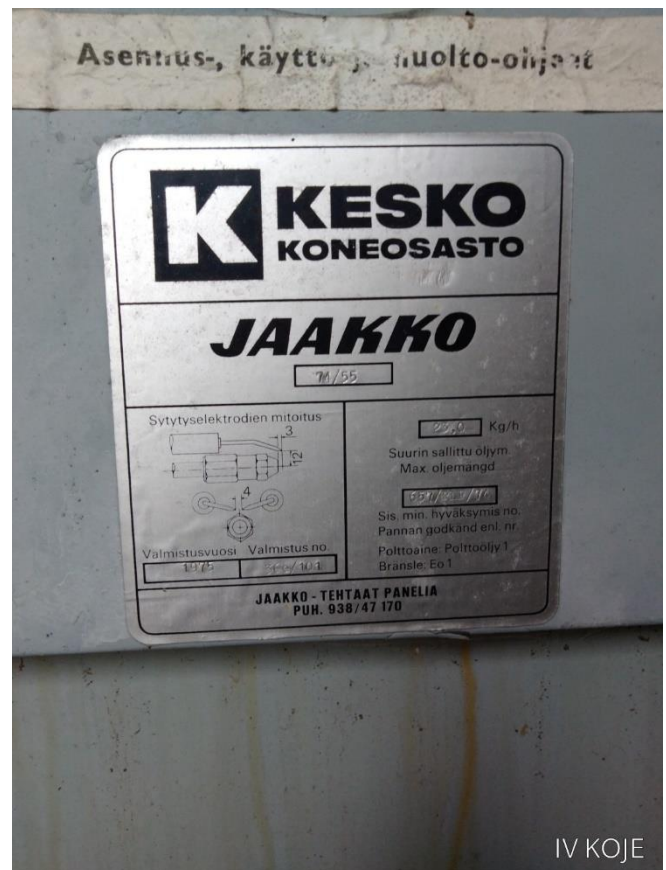
Kuva 173. Koneen valmistusmerkki.
